# XXXIX. PD 2026

## SBORNÍK PŘÍSPĚVKŮ

SWAZEK 2

# MEZINÁRODNÍ KONFERENCE XXXIX. PŘEHRADNÍ DNY 2026 PRAHA, 22.–24. ZÁŘÍ 2026

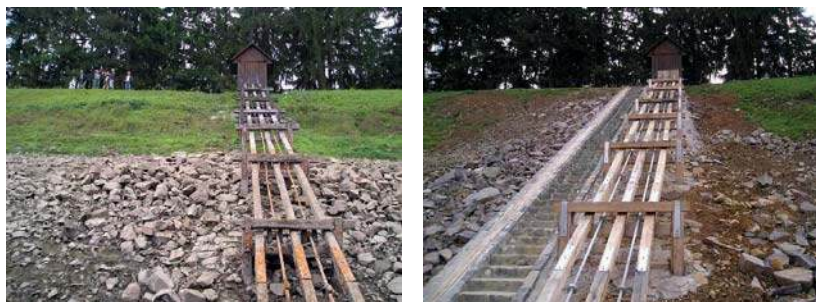
Obrázok 5: Vodná stavba Bakomi - výmena pôvodného systému na manipuláciu s dnovými výpustmi, 2006 (Zdroj: archív SVP, š.p.)

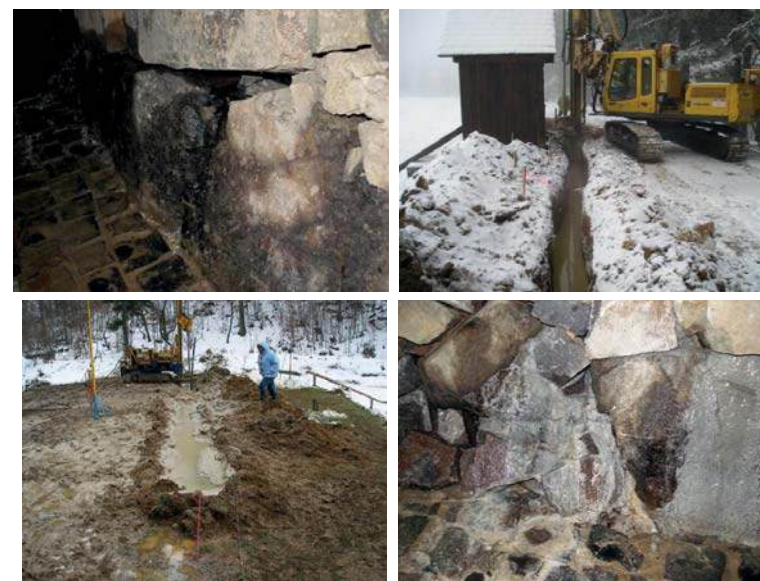
Obrázok 7: Vodná stavba Bakomi – prejavy priesakov v telese hrádze a realizácia injektážnych prác zameraných na zvýšenie filtračnej stability hrádzového telesa, 2007. (Zdroj: archív SVP, š.p.)

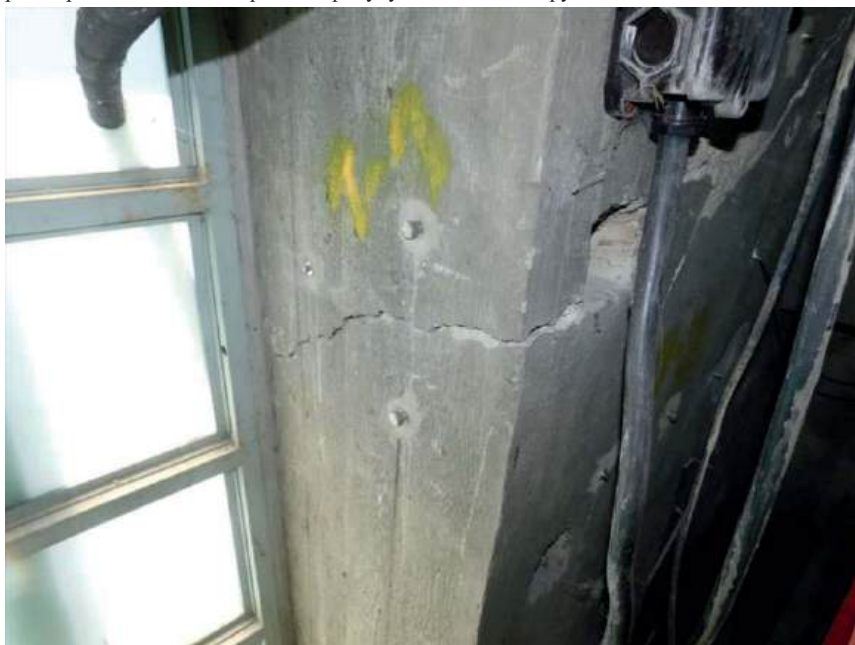
Obrázek 2: Šikmá trhlina na lici povodní stěny strojovny

i vnějšího líce stěny, šířka vzniklých trhlin je až 5 mm. Levá (povodní) stěna je provedena z prostého betonu v tloušťce 300 mm. V místě okenních otvorů je stěna zalomená. Vznik trhlin pravděpodobně souvisí s teplotními pohyby na hrázi VD Slapy.

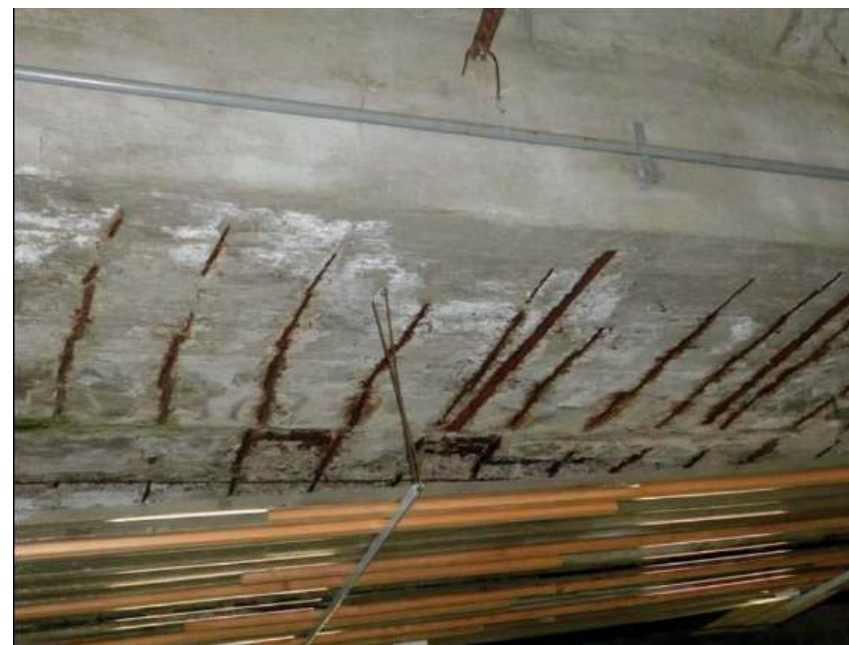
Obrázek 3: Plošně odpadlá krycí vrstva a silná koroze betonářské výztuže na spodním lici příčného trámu nosné konstrukce

Významnou částí stavby jsou sanace zachovávaných železobetonových konstrukcí. Jedná se zejména o rámové konstrukce, pilíře, opěry, klenbové části mostu a další monolitické prvky tvořící součást hráze. Sanační práce zahrnují odstranění degradovaných vrstev betonu, očištění a ochranu výztuže, reprofilace poškozených míst, injektáže vybraných trhlin a realizaci nových ochranných vrstev.

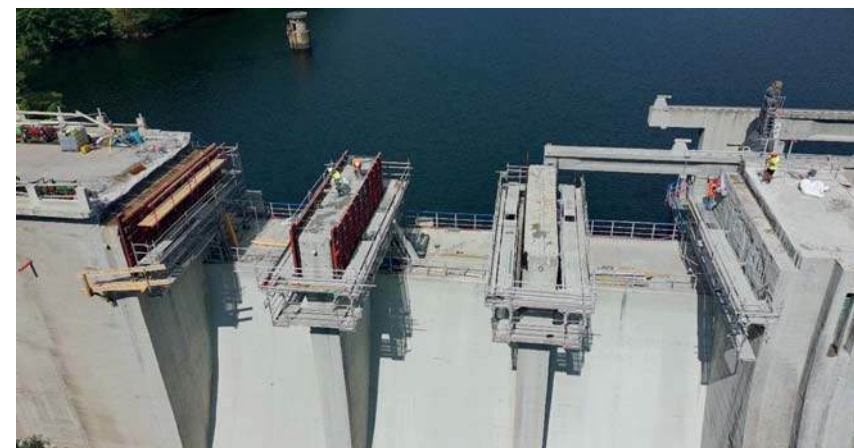
Obrázek 4: Příprava úložných prahů před osazením nových nosníků

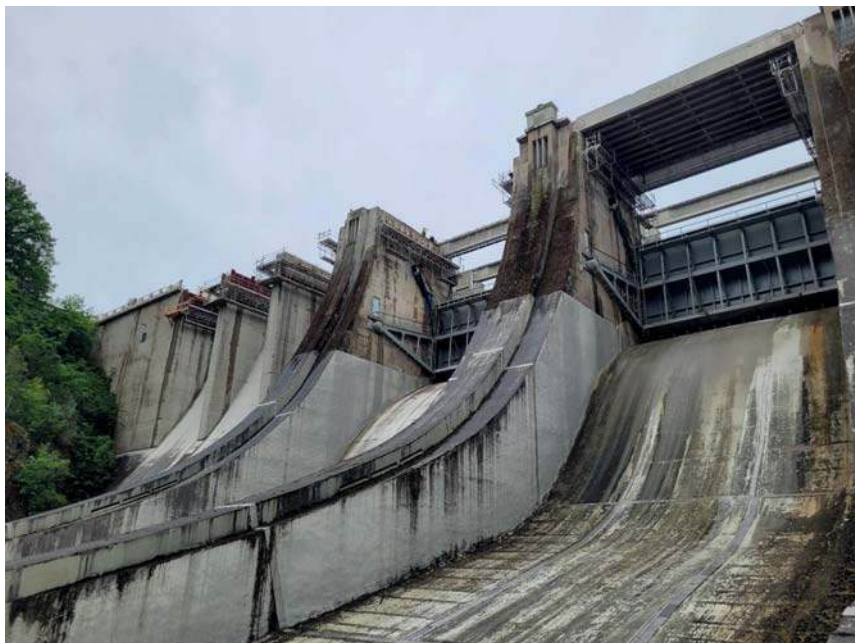
Obrázek 5: Postupné odstraňování původních vodorovných nosníků

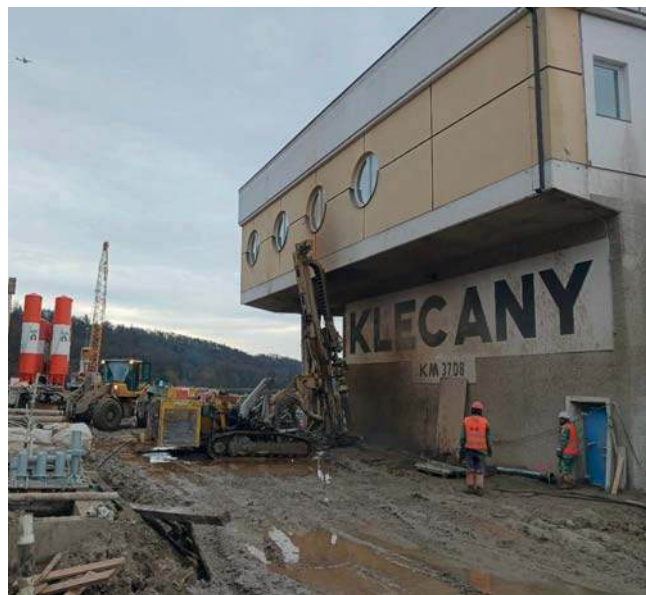
Obrázek 2: Provádění tryskové injektáže u velínu jezu

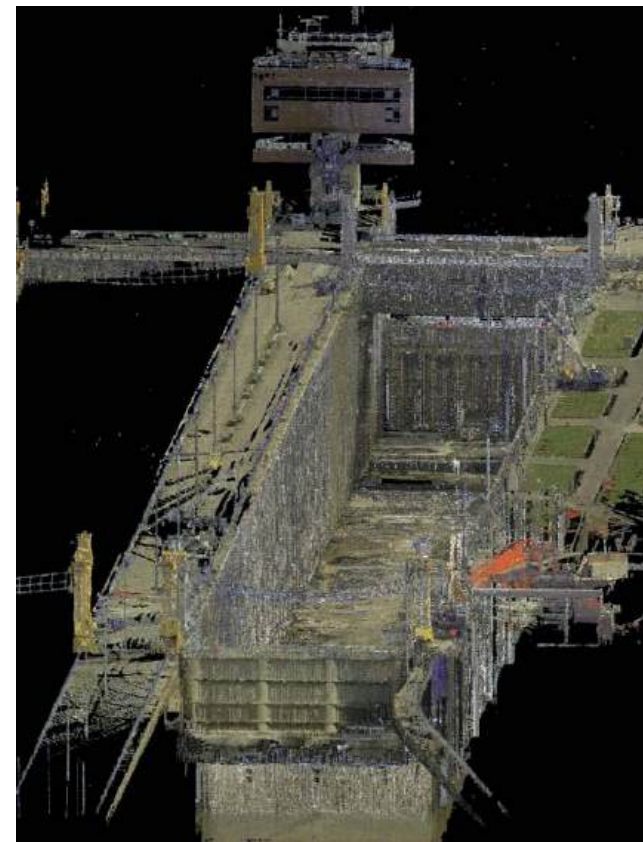
Obrázok 7: Mračno bodov z 3D skenu pravej plavebnej komory

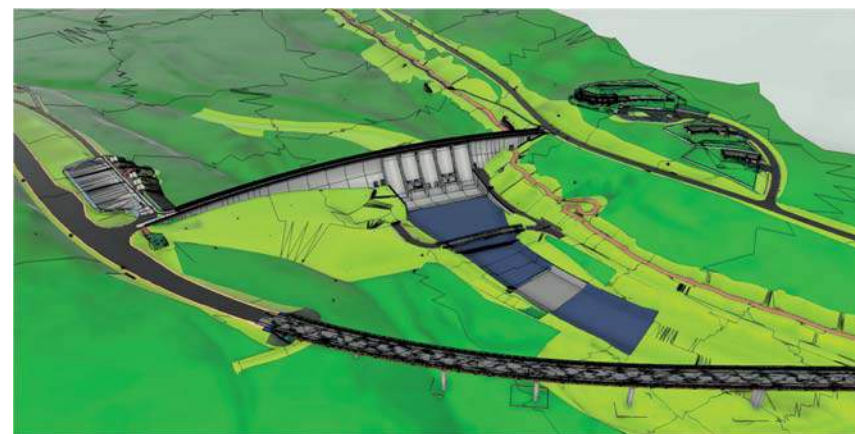
Obrázek 5: Pohled na část koordinačního modelu stavby v prostoru hráze vodního díla dle [4]

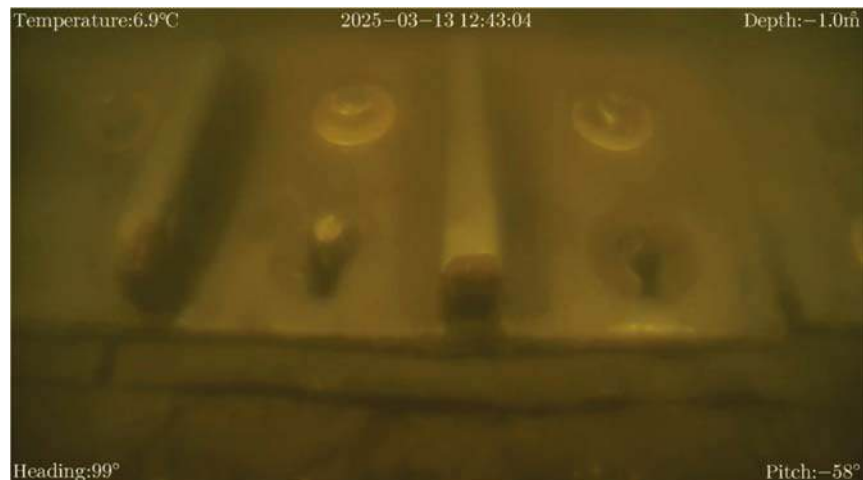
Obrázek 5: Chybějící spojovací materiál na nosiči těsnění

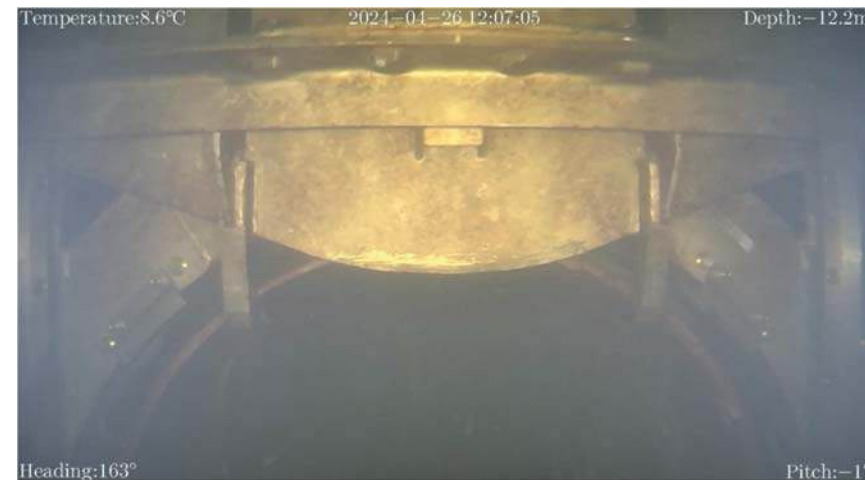
Obrázek 7: Spodní výpust s tabulovým uzávěrem, vrchní část

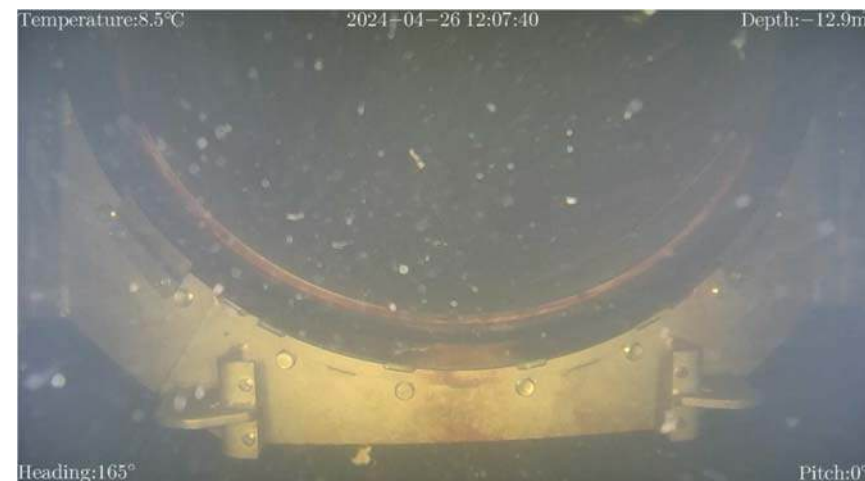
Obrázek 8: Spodní výpust, dolní část

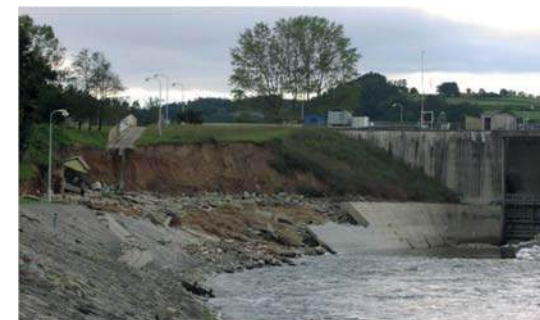
Obrázek 3: Rozsah poškození pravého břehu po průchodu povodně 2002

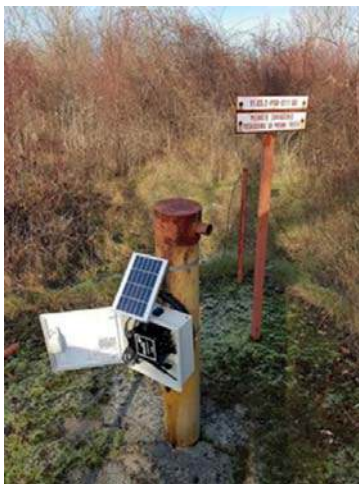
Obrázok 5: Sonda PSR-011 (Prívodný kanál – pravé zázemie v km 1,000 rade A) so snímačom od Altronu
