# XXXVII. PD 2022

## SBORNÍK PŘÍSPĚVKŮ

SWAZEK 2

# MEZINÁRODNÍ KONFERENCE XXXVII. PŘEHRADNÍ DNY 2022 NESUCHYŇ, 13.–15. ČERVNA 2022

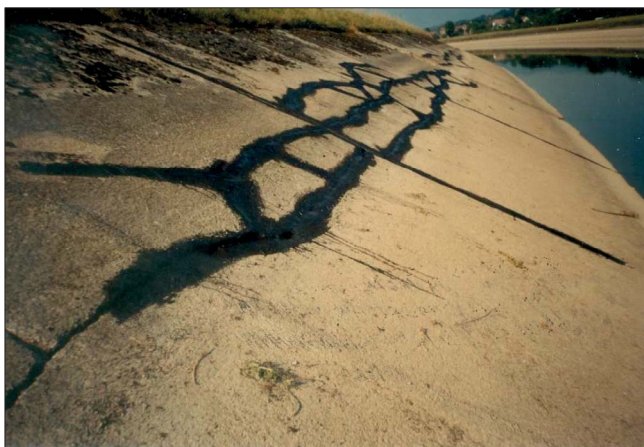
Obrázok 2: Poruchy betónového tesnenia – priestor manipulácie prevádzkových hladín.

Betónové tesnenie prívodných a odpadných kanálov VE Sučany a VE Lipovec je po viac ako 60 ročnej prevádzke objektívne v zlom stavebno-technickom stave. Prirodzená degradácia betónu v čase spolu s extrémnymi poveternostnými podmienkami severného Slovenska (striedanie teplôt v lete do +34 °C a v zime do -26 °C), ale aj poddimenzované finančné zdroje umožňujúce len lokálne opravy, vyústili do vytvorenia priesakových dráh v telesách zemných hrádzi a propagácii priesakov na ich vzdušnej strane. Technicko-bezpečnostnými obhliadkami bolo zistené, že najväčšie poškodenie betónového tesnenia je v priestore manipulácie prevádzkových hladín. V celom úseku je možné pozorovať trhliny a poškodenie dilatácií, umožňujúce priesaky vody do telesa hrádze. V roku 2000 sa počas revízie po úplnom vypustení derivačného kanála realizovala podrobná pasportizácia všetkých horizontálnych a vertikálnych

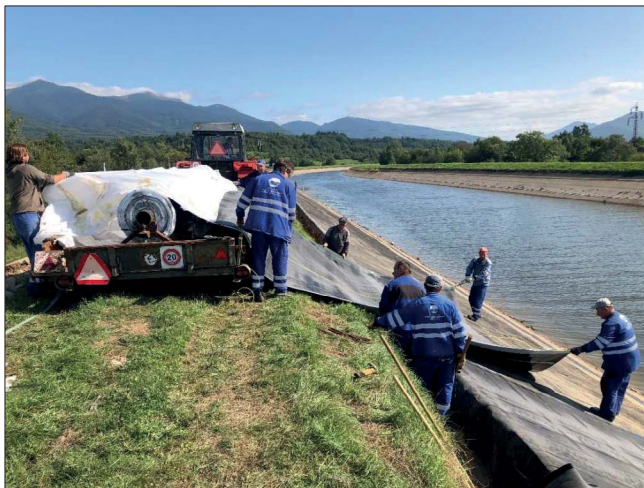
Obrázok 4: Pokládka geomembrány – Coletanche ES2.

V druhej fáze sa zrealizovalo samotné utesnenie návodného svahu, osadením geomembrány v celej časti nad maximálnou hladinou, ďalej v časti rozkyvu hladín až po úroveň 1,0 m pod minimálnu prevádzkovú hladinu, čo v priečnom profile predstavuje dĺžku svahu 6,8 m. Kvôli zvýšeniu mechanickej odolnosti a pre lepšie napojenie sa na hornej hrane betónového tesnenia geomembrána zosilnila ďalším nataveným pásmom šírky 25 cm. Následne sa bitúmenové pásy šírky 5,1 m za pomoci mechanizovaného odvíjacieho zariadenia osadili na pripravený betónový podklad s presahom 20 cm. Presahy pásov sa vodotesne tepelne zatavili. V hornej časti, nad okrajom betónového tesnenia sa geomembrána kotvila vo výkope každých 1,30 m zemnými oceľovými kotvami. Následne bol výkop spätne zasypaný výkopovou zeminou s upravením svahu do pôvodného sklonu 1:2, zahumusovaním a zatrávením. Zakotvená geomembrána sa na okrajoch utesňovanej plochy natavila na povrch opatrený asfaltovým penetračným náterom a zafixovala lištou z pásoviny zo žiarovo pozinkovaného plechu 5/50 mm, kotvenou každých 30 cm nerezovou kotvou do betónu. Povrch zakotvenej lišty bol ošetrený bitúmenovým tmelom a prekrytý ďalším pásmom geomembrány šírky 35 cm so zatavením.

- zníženie hladiny v prívodnom kanáli 1,6 m pod minimálnu prevádzkovú hladinu
- preschnutie betónového plášťa tesnenia
- kotevný výkop pre fixáciu tesniacej bitúmenovej geomembrány nad betónovým tesnením
- očistenie lícnej strany betónového tesnenia tlakovou vodou
- vyplnenie jestvujúcich únikových schodišť v tesnení zabetónovaním vodostavebným betónom - zalícovanie s povrchom betónového tesnenia (schody nahradené stupačkami)
- oprava lokálnych prasklín a nerovností cementovou sanačnou maltou, vyplnenie dilatčných škár bitúmenovým tmelom.

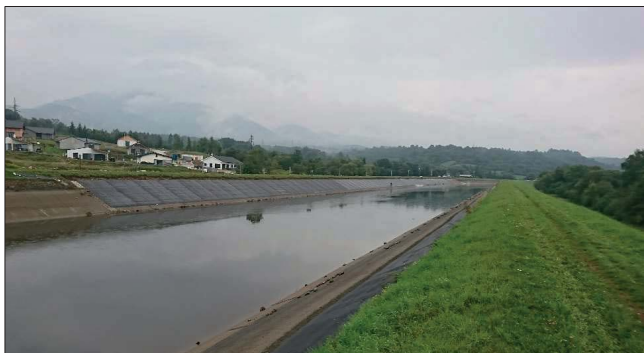
Obrázok 5: Celkový pohľad na časť sanovaného úseku pri zníženej hladine v kanáli.

Skúsenosti z prevádzky derivačných stupňov Vážskej kaskády potvrdzujú potrebu sanačných tesniacich prác na betónovom tesnení, za účelom eliminácie priesakov a zabezpečenia stability kanálových hrádzi. V období rokov 2015 až 2021 bolo celkovo zasnanovaných 8 675 m betónového tesnenia kanálových hrádzi, v miestach najintenzívnejších priesakov. Z uvedenej celkovej dĺžky bolo v roku 2021 v horizonte ôsmich týždňov osadených účtyhodných 2 975 m geomembrány. Kompletný proces prípravy aj realizácie zabezpečili interní pracovníci Slovenského Vodohospodárskeho Podniku š.p., Správa povodia horného Váhu Ružomberok. Isté je, že problém kanálových betónových tesnení bude nutné v budúcnosti vyriešiť komplexne celkovým nahradením nefunkčného tesnenia resp. jeho celkovým prekrytím. Povrchová sanácia geomembránou Coletanche ES2 však nateraz eliminovala havarijný stav v miestach najväčších priesakov cez zemné kanálové hrádze, predĺžila tak životnosť a najmä bezpečnosť predmetných energetických vodných stavieb.

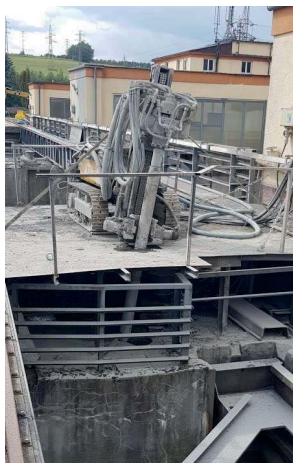
Obrázok 2: Jadrový vrt do piliera pre novonavrnuté kotvy.

Minimálny navrhovaný priemer vŕtaného otvoru v betóne je 200 mm, kotvy 150 mm. Cez betónovú konštrukciu piliera bude dĺžka cca 20 m, potom do podložia cca 15 m na osadenie kotvy. Všetky kotvy musia mať nekorodujúcu úpravu a hlavne musia byť kontrolovateľné po celú dobu svojej životnosti.

V decembri 2012 správca vodohospodárskej časti vodnej stavby Hričov objednal statické posúdenie a návrh dodatočného kotvenia pilierov hate. Zadaním bolo vypracovať návrh dodatočného kotvenia pilierov hate pri zohľadnení zvýšenej maximálnej prevádzkovej hladiny (o 0,5 m), určiť potrebné sily v kotvách na zabezpečenie stability piliera proti posunutiu. Zo statického posudku vyplynulo, že stupeň stability piliera voči posunutiu vyhovuje pri zvýšení hladiny jedine s dodatočným prikotvením. Vo výpočte sa uvažovalo s dvomi dodatočnými kotvami na pilieri. Vzhľadom na značne strmý smer navrhovaných kotiev (10 st. od zvislice) statik odporúčal na kažďu stranu pozdĺžnej osi piliera symetricky osadiť jednu 15 pramencovú kotvu Y1860 S7 - 15,3 mm

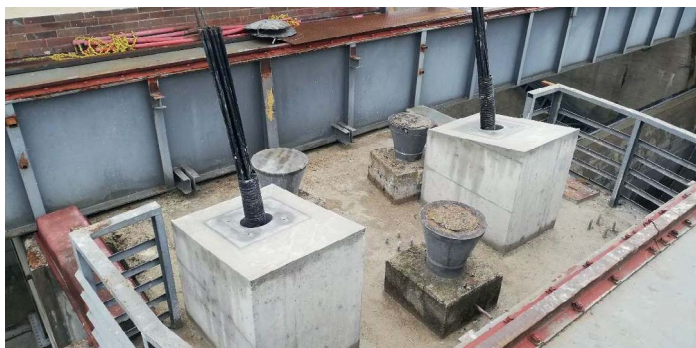
Obrázok 3: Foto s tromi starými kotvami a dvomi novými, ešte nefunkčnými kotvami (09/2019)

Vzhľadom na niekoľkokrát zrušeného procesu verejného obstarávania sa nakoniec dodatočné kotvy podarilo zrealizovať v roku 2019 v rámci revízie sústavy.

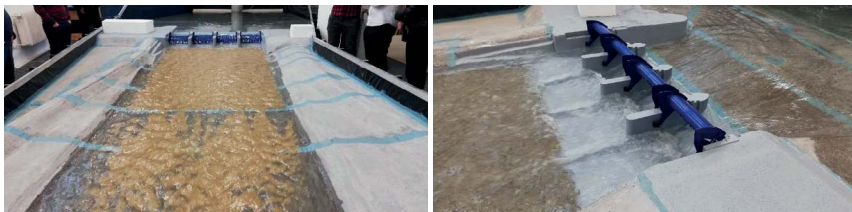
Obrázok 6: Pohľad na hydraulický model.

bezprostředně část' zdrže nad haťou (přibližně 100m), hať VD Hričov vrátane pohyblivých uzáverov a úsek koryta pod haťou s pohyblivým dnem (přibližně 100 m za prahem vývaru). Šířka modelu je cca 3,5m, délka 7,50 m a výška 0,50 m. Steny modelu tvoří vodovzdorná fóliovaná preglejka. Model je skonštruovaný z betónu a plastu.

Zrnitý materiál dna je vytvorený z praného štrku frakcie 2 –4 mm. Použitý zrnitý materiál na modeli nezodpovedá modelovej podobnosti so skutočným materiálom dna (nedostatok relevantných podkladov o dnovom materiáli –krivka zrnitosti, uľahnutosť, úroveň a stav skalného podložia apod.). Na skúmané javy to však nemá vplyv, nakoľko hlavným predmetom výskumu bolo skúmať účinky tlmenia kinetickej energie v podhatí a v takomto prípade je kvalitatívna podobnosť vzniknutých výmoľov na modeli s ľubovoľnou zrornosťou dnového materiálu postačujúca.

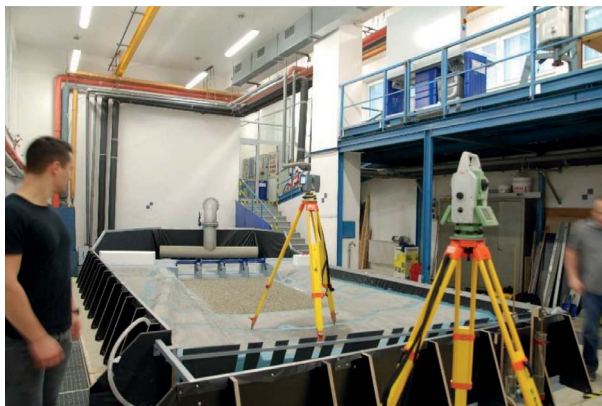
Meranie dna koryta pod haťou bolo realizované pomocou metódy fotogrametrického skenovania umožňujúcej bezkontaktné zameranie reliéfu celého dna. Po osadení vličovacích bodov do modelu a ich zameraní univerzálnou meracou stanicou LEICA TS30 v miestnom súradnicovom systéme bolo vykonané verifikačné terestrické laserové skenovanie z troch stanovísk. Výsledné mračno bodov bolo použité pre verifikáciu fotogrametrickej metódy. Výsledkom fotogrametrického merania jednotlivých simulovaných scenárov sa získalo cca 6 miliónov bodov s rozlíšením približne 1 mm.

Obrázok 7: Laserové skenovanie a meranie polohy vličovacích značiek pre potreby fotogrametrickej metódy.

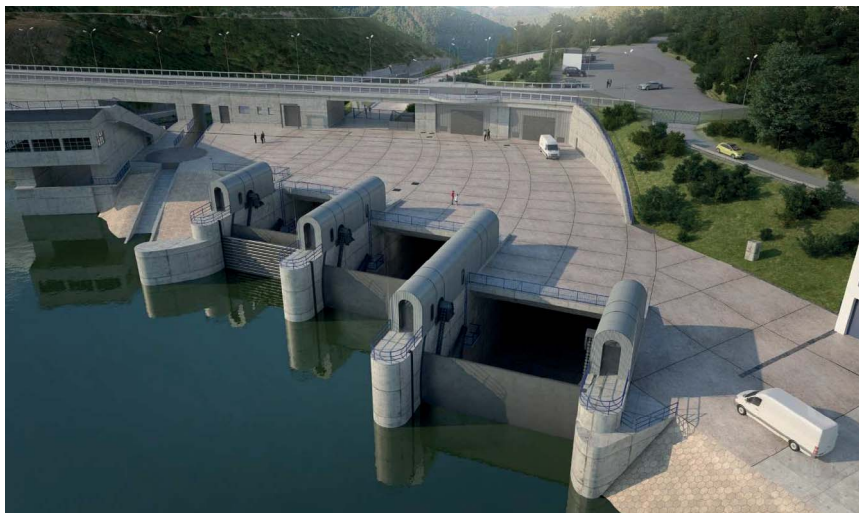
Obrázek 4: VD Orlík - vizualizace vtokové části nového přelivu.

Akce „VD Orlík – zabezpečení VD před účinky velkých vod“ řeší bezpečné převedení transformované desetitisícileté povodně přes VD Orlík s využitím nového objektu dodatečného bezpečnostního přelivu s trojicí hrazených polí.

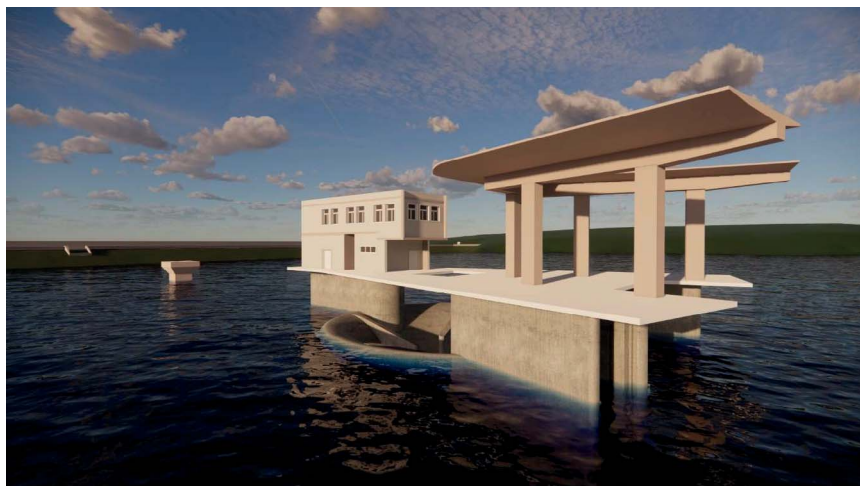
Obrázek 8: Vizualizace modelu sruženého objektu VD Švihov s šachtovým přelivem.

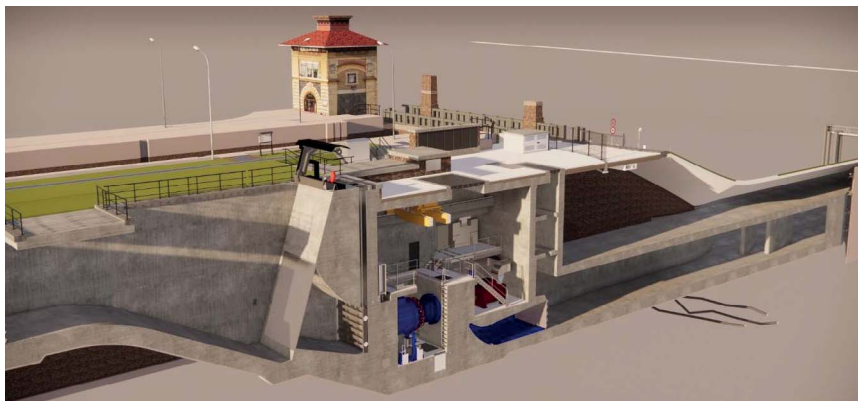
Obrázek 9: MVE Hořín - ilustrační podélný řez modelem.

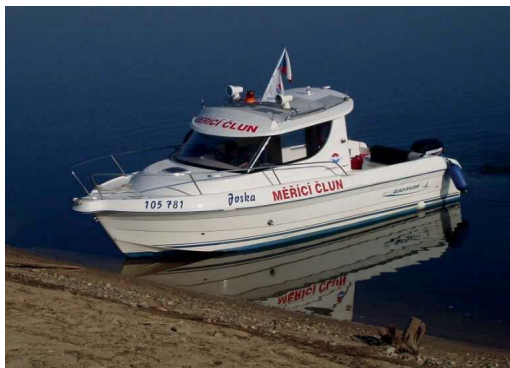
Obrázek 1: Měřicí člun Joska.

Měřicí člun Joska je lehký laminátový kajutový člun Quicksilver typ 650. Na měřenou lokalitu je dopravován na podvozku za terénním automobilem, kterým je zavážen na vodní hladinu. Pokud není v dosahu vhodný sjezd do vody, je možné jeho spuštění na vodu v předstihu zajistit autojeřábem.

Měřičská data jsou pořizována a následně zpracována pomocí specializovaného softwaru společnosti Oy MERIDATA Finland. Při vlastním měření hloubek využívá MČ Joska produkt Meridata MDCS (průzkum a sběr dat v reálném čase), který převede pořízená data do bodového pole libovolného rastru v souřadnicovém systému S-JTSK. Bodový rastr je volen dle nároku na požadovanou výpovědní hodnotu měření od cca 2 do 100 cm. Vždy je však třeba zohlednit možnosti hardware pro další zpracování. Grafické vyhodnocení naměřených hodnot - primárně se jedná o vrstevnicové mapy, příčné a podélné řezy - je prováděno pomocí software Meridata MDPS určeného k následnému zpracování a interpretaci dat již v prostředí kanceláře.

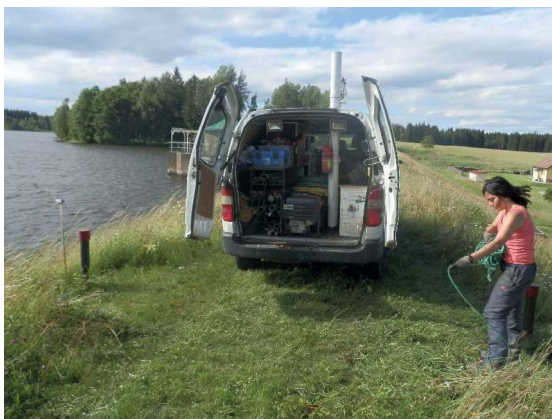
Obrázek 1: karotážní vozidlo na koruně přehradní hráze.

Využit lze stávající monitorovací vrty, případně se sít' doplní o vrty v místech, kde jsou předpokládány významné průsaky. Na větších zakázkách hrazených z rozpočtu španělského státu, kde jsme tato měření prováděli v období let 1995-2002, byly vrty hloubeny v konstantních vzdálenostech od sebe (nejčastěji 16 m) podél břehů přehradní nádrže, z přehradních galerií nebo z koruny hráze pak i do horniny i pod tělesem hráze. Práce byly prováděny jak v sypaných hrázích, tak i ve velkých hrázích betonových, v hrázích s asfaltovým jádrem a v jednom případě v kamenné římské hrázi staré dva tisíce let.

Ve vrtech je prováděno měření rezistivimetrie v aplikaci metody ředění označené kapaliny. Rezistivimetrie je metoda hloubkově spojitého měření měrného elektrického odporu vody ve vrtech s volitelným krokem vzorkování (nejčastěji 1 cm nebo 5 cm). Principem měření je sledování postupného ředění označené vody ve vrtu. Voda ve vrtu je předtím označena pomocí NaCl, tím dojde ke zvýšení její konduktivity (snížení měrného el.odporu). V různých časech po označení jsou pak pořizovány rezistivimetrické křivky. Dochází-li ve vrtu k prosakování vody z nádrže, sledujeme v čase postupné ředění označené vody- její nahrazování vodou prosakující z přehradní nádrže. Hloubka, v níž k ředění dochází, je místem průsaku. Z rychlosti ředění je vypočtena intenzita průsaku v daném místě a v dané hloubce. Pro ověření propustných míst a míry propustnosti se používá rezistivimetrie v aplikaci metody čerpání. Princip metody je shodný s metodou ředění, proudění je však v tomto případě vyvoláno, resp. urychleno čerpáním vody z vrtu. Karotážní měření bývá doplněno hloubkově spojitou registrací fyzikálně chemických vlastností vody a jejich případné zonality: teplota, konduktivita, index pH, redox potenciál, obsah rozpuštěného kyslíku. Porovnáním těchto parametrů s vlastnostmi vody v přehradní nádrži je možno určit, zda voda proudící ve vrtu má původ v přehradní nádrži (průsak) nebo jedná-li se o vodu podzemní. Je možno také odhadnout, z jaké hloubky v nádrži voda uniká. V nových vrtech bez výstroje je měření doplněno o měření kavernometrie a o karotáž magnetické susceptibility. Kavernometrie se používá pro detekci otevřených puklin, magnetická karotáž pak v případech, kdy se počítá s následnou injektáží vrtu, což je popsáno v dalším textu věnovaném kontrole kvality utěsnění průsaků.

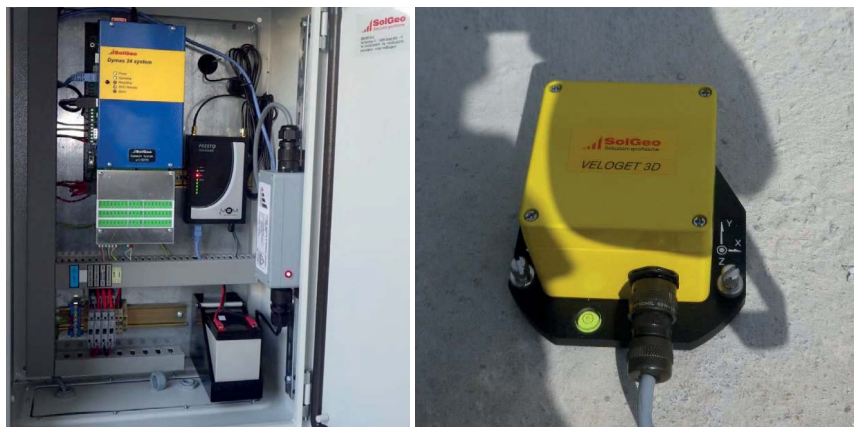
Snímače, seismometry a akcelerometry, jsou připojeny do této záznamové jednotky. Běžně jsou užívány 3-osé snímače. Počet připojených snímačů závisí u potenciálním ohrožení přehrady a parametrech hráze. Obecně lze uvažovat 2-3 snímače jako dostatečné pro základní monitoring.

Obrázek 3: Monitoring seismických událostí: záznamová jednotka, seismometr.

nastaveného prahu (triggered mode) a je připojena na datovou síť, která umožní odeslání dat nebo vzdálený přístup. Běžně záznamová jednotka umí také ihned odeslat upozornění, pokud je překročena nastavená signální hodnota.

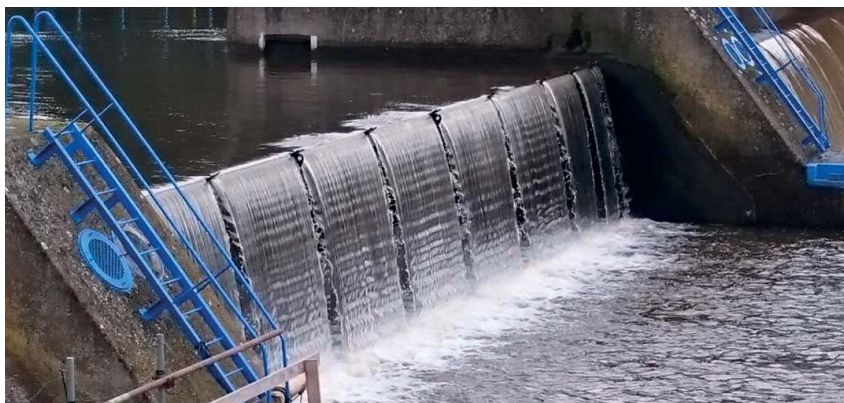
Obrázek 4: Typický projev vibrací jezové klapky, řasení přepadového paprsku a vlnění na horní hladině u přelivné hrany.

Technická seismicita způsobuje dynamické síly působící primárně na technologickém vybavení, ale může také působit nebo se přenášet na stavební části. Na technologickém vybavení tyto dynamické síly způsobují značně rychlejší opotřebené pohybovacích mechanismů, čepů a ložisek. Také mohou způsobit únavu konstrukce. V minulosti bylo zaznamenáno několik případů vážné poruchy či havárie jezových uzávěrů. Příčinou je často nedostatečné zavzdušnění přepadového paprsku a nevhodně tvarovaná přepadová nebo výtoková hrana. Zejména konstrukce jezových uzávěrů jsou náchylné k rezonančnímu chování díky jejich velkým rozměrům a malé tuhosti. Někdy postačí pro inicializaci kmitání velmi malá síla, jako např. průsak poškozeným těsněním, vlny, náraz spláví apod. Naopak pro uzávěry spodních výpustí jsou zase typické vysoké výtokové rychlosti a tedy velké dynamické síly, které mohou způsobovat vlivem nedostatečného zavzdušnění nebo nevhodného tvaru při obtékání nebezpečné vibrace.

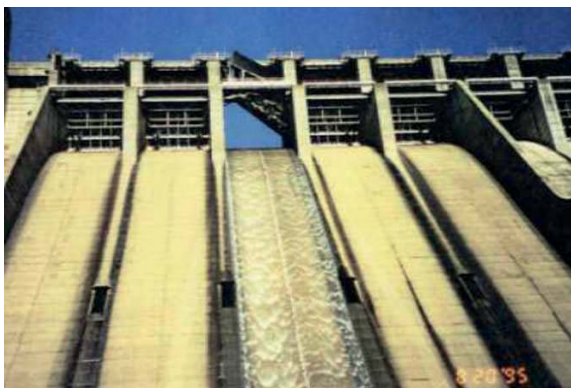
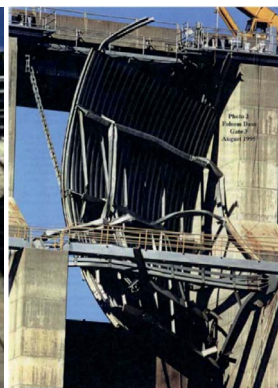
Obrázek 5: Folsom Dam, California 1995, havárie segmentu.

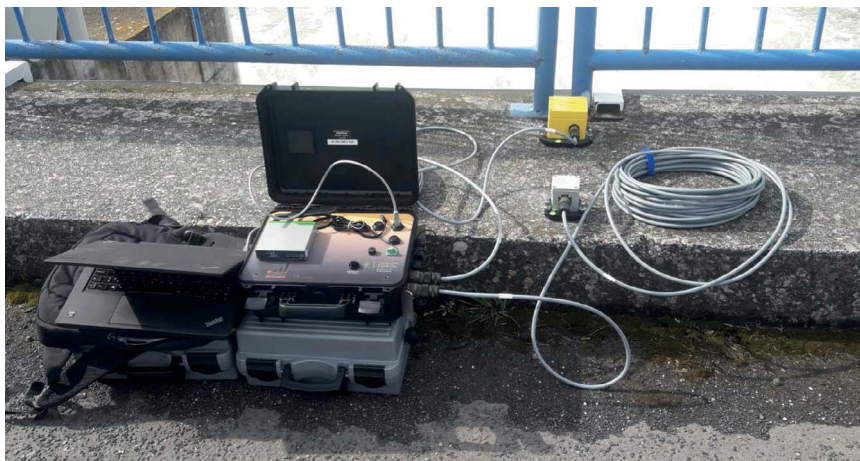
Obrázek 6: Přenosná aparatura pro měření vibrací.

Snímače pro měření vibrací musí mít vhodný rozsah detekce frekvence, zrychlení případně rychlosti kmitání pro daný případ a konstrukci. Frekvence závisí na typu konstrukce, jejích parametrech a budících silách. Pro měření na rozměrných betonových objektech mohou být použity snímače obdobné jako pro detekci přírodní makroseismické aktivity. Pro technologické vybavení, kterými bývají ocelové konstrukce, používáme malé akcelerometry, které upínáme ke konstrukcím pomocí silných magnetů bez poškození antikorozi ochrany konstrukce.

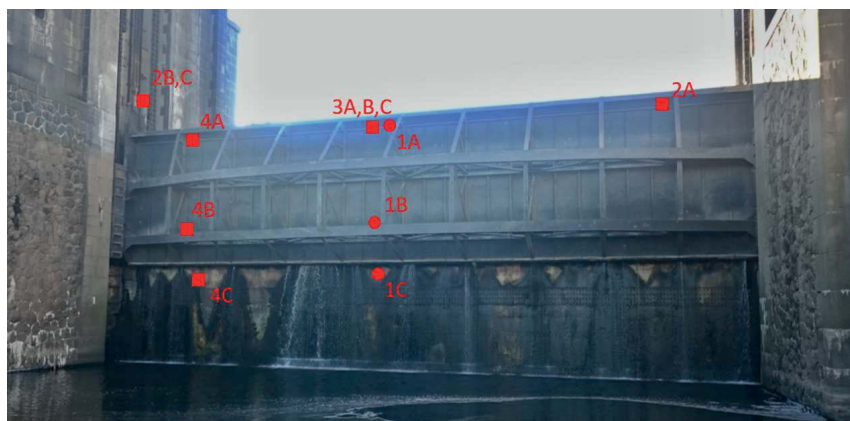
Obrázek 10: Rozmístění měřicích bodů na konstrukci stavidla.

Měření bylo provedeno nejen na horní části, ale také na spodní části dvoudílného stavidla. Celkem bylo měření provedeno v 8 bodech. Maximální vibrace byly zaznamenány na dolní části stavidla na závěsném nosníku, kde maximální rychlost vibrací dosahovala 42 mm/s a efektivní rychlost 23 mm/s. Na horní části byly vibrace mírně nižší, maximální rychlost téměř 17 mm/s, efektivní 9 mm/s. Tyto hodnoty byly natolik velké, aby bylo nutné komoru odstavit z provozu do doby zjištění příčiny a nápravy.

Během provozu velké plavební komory VD Střekov byly zjištěny vibrace horních vrat. Velká plavební komora má spád nominální 7,5 m, šířka konstrukce je 24 m. Horní část dvoudílného stavidlového uzávěru začala silně vibrovat při vypouštění plavební komory. Nejsilnější vibrace byly zaznamenány při výšce hladiny v komoře cca 2 m nad normální dolní hladinou.

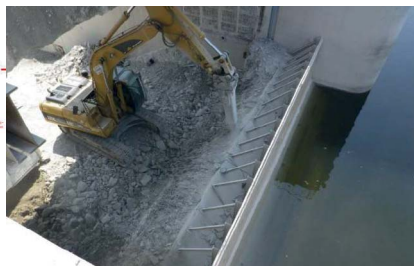
Obrázek 13: Rekonstrukce přelivu: příčný řez, průběh bouracích prací.

V rámci rekonstrukce levého pole bezpečnostního přelivu na VD Nechranice byly prováděny rozsáhlé bourací práce. Vzhledem k tomu, že založení betonové konstrukce přelivného objektu je poměrně mělké a tato konstrukce je umístěna na méně únosném podloží a zároveň byly bourací práce prováděny v těsné blízkosti revizní chodby, byly během bouracích prací měřeny dynamické účinky.

Měření ukázalo, že vibrace měřené v revizní chodbě a způsobené bouracími pracemi byly velmi blízko maximálním přípustným hodnotám stanoveným pro tuto konstrukci. Bylo tedy navrženo, aby další bourací práce v těsné blízkosti revizní chodby byly prováděny více šetrným způsobem.

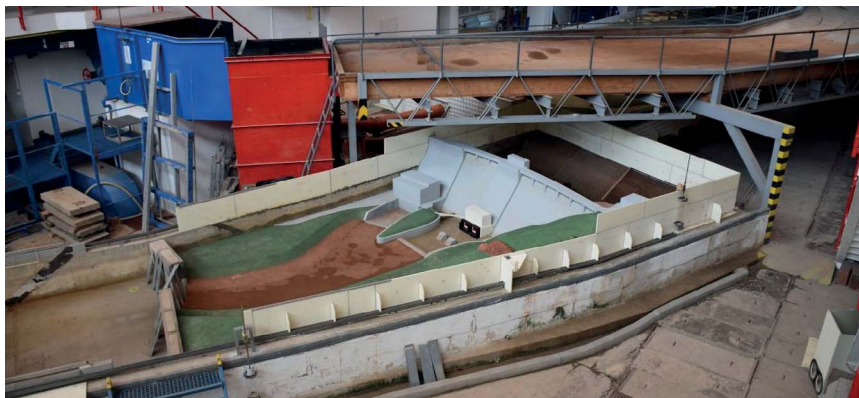
Model hrázového tělesa zahrnoval nádrž, těleso hráze s devíti poli bezpečnostního přelivu, kompletní kaskádu, vývar, VE, uzavíratelné potrubí spodních výpustí a navazující koryto pod VD Vranov v délce cca 200m – viz obr. 2. Model byl postaven v měřítku 1:55, limitním rozměrem byla výška přepadového paprsku proudnicově zaobleného přelivu, která by měla být větší než 50 mm. Voda na model byla dávkována pomocí Thomsonova měrného přelivu z rozvodného systému laboratoře.

Obrázek 2: Model hrázového tělesa

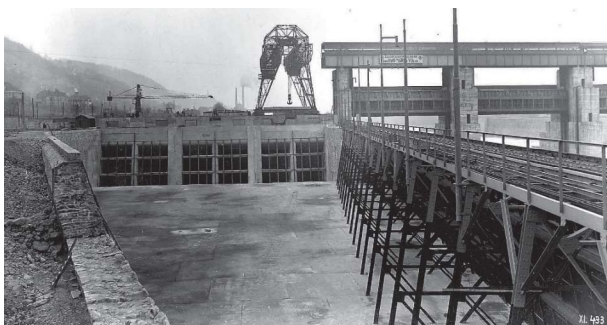
Obrázek 2: Celkový pohled na slupicovou konstrukci po její instalaci v roce 1934, spodní část zalita do betonu.

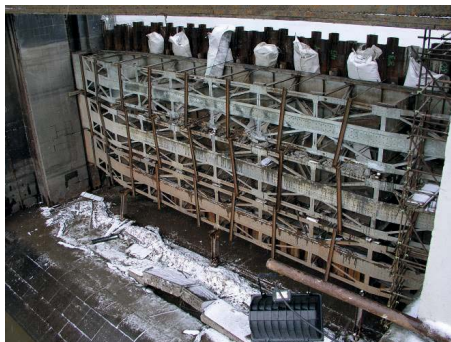
Varianta 2 předpokládala zřízení ochranné návodní jímky ze štětovnic Larsen IIIIn opřené ve dně o stávající těleso jezu a po výšce o stávající provizorní hrazení, které bude osazeno na podpůrných konstrukcích vysokých cca 2,2 m tak, aby pod hrazením vzniknul prostor pro provádění opravných prací. Pod takto zřízenou ochrannou jímku by byla celá oprava spodní stavby provedena za sucha ve vyčerpané jímce.

Obrázek 4: Pohled na ochrannou návodní jímku.

Při sanaci havárie byly odstraněny stávající kvádry kamenného obkladu v celé šířce jezového pole (24 m) a v délce prvních 6 řad kamenů tj. 6,1 m. Beton pod kameny byl vybourán až na úroveň sahající 0,90 m pod stávající přelivnou hranu jezu. Odbouraný obklad byl nahrazen železobetonovou deskou, která byla na všech stykových spárách dotěsněna těsnícími pásy.

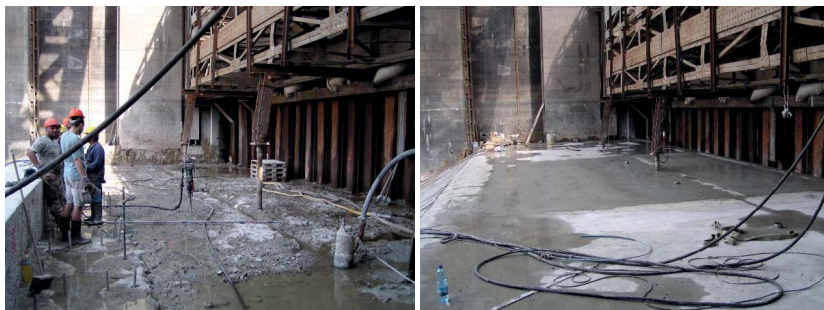
Obrázek 5: levý snímek – vybouraný prostor po kamenných obkladech, pravý snímek – nová železobetonová deska.

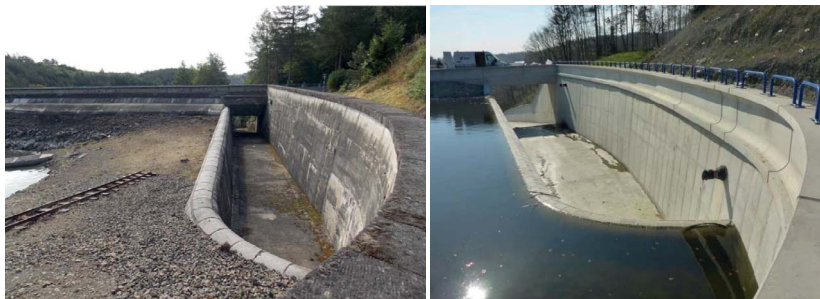
Obrázek 3.: SO 02 Bezpečnostní přeliv a SO 03 Přemostění skluzu.

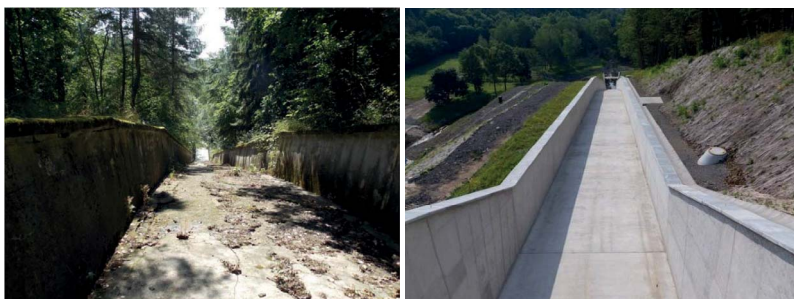
Obrázek 4: SO 04 Skluz, otevřené koryto.

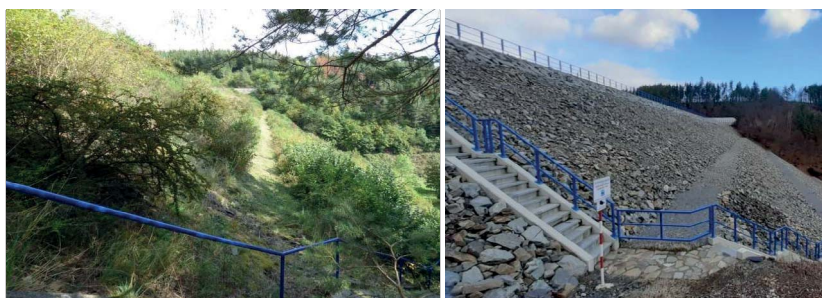
Obrázek 5: SO 08 Přítěžovací lavice

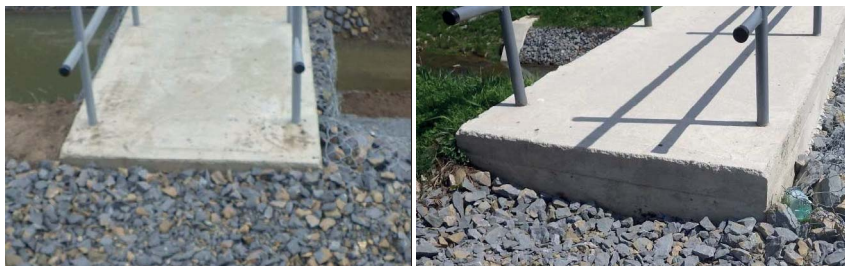
Obrázok 2 a 3: Vývoj poklesu koruny hrádze poldra v mieste kontaktu s prehrádzkou, 15.10.2015 (vľavo) a 02.05.2018 (vpravo)

Prvé zvýšené prietoky Ruskinovského potoka od ukončenia výstavby poldra boli registrované vo februári 2016, pri ktorých bola hradiaca konštrukcia poldra zaťažená len minimálne. K ďalšiemu zaťaženiu došlo v septembri 2017. Pozorovaným javom na tejto vodnej stavbe je pokles koruny zemnej hrádze v mieste naviazania na drôtokamennú prehrádzku, ktorý od ukončenia výstavby do konca roka 2017 predstavovala asi 20 cm. Tento jav bol pravdepodobne následkom nedokonalého zhutnenia zemnej hrádze v exponovanom mieste a hlavným zamestnancom dohľadu je špecifikovaný ako jav neohrožujúci bezpečnosť vodnej stavby. Zamestnanci vlastníka VS však pokles pravidelne kontrolujú, vďaka čomu môžeme konštatovať, že v súčasnosti už dané miesto nevykazuje žiadne ďalšie sadanie.

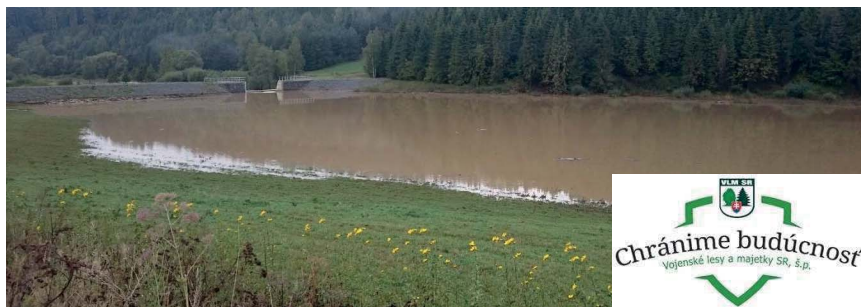
Obrázok 4: Zaťaženie poldra Ľubica (22.09.2017)

Podobne, ako u poldra Ruskinovský, k prvému zaťaženiu poldra Ľubica (do výšky cca 2,2 m) došlo v druhej polovici februára 2016. V tomto prípade nedošlo k žiadnym negatívnym javom, no pri druhom zaťažení poldra v druhej polovici septembra 2017, kedy voda v poldri dosiahla úroveň takmer 4 m vodočtu, došlo pôsobením prepadajúcej vody cez bezpečnostný priepad k strhnutiu časti úpravy brehu pod vývarom poldra. Táto skutočnosť však celkovú bezpečnosť vodnej stavby neohrozila a poškodené miesto bolo opätovne opevnené kamenným zásypom. K naplneniu poldra Ľubica po úroveň bezpečnostného priepadu došlo aj v júli 2018.

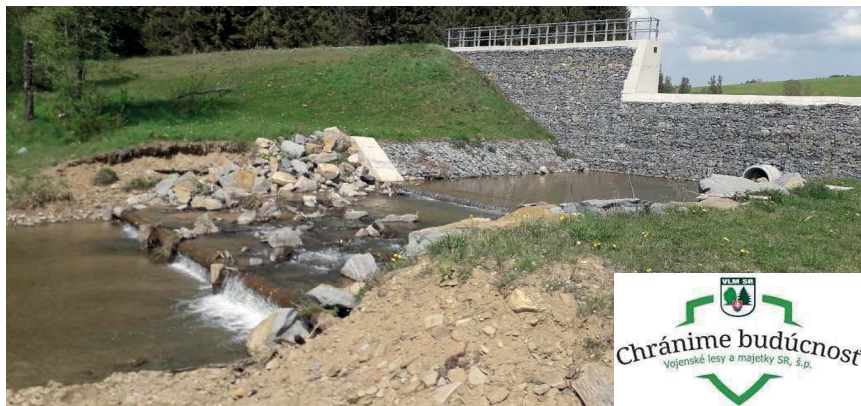
Obrázok 5: Poškodenie úpravy brehov pod vývarom počas zvýšených prietokoch v toku dňa 22.09.2017

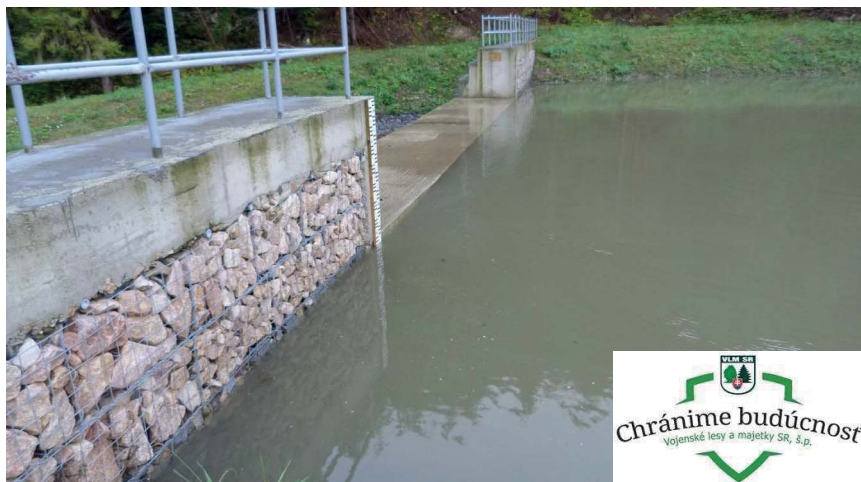
Obrázok 6: Zaťaženie poldra Jakubianka po hranu bezpečnostného priepadu (22.9.2017)

Vodná stavba Polder Jakubianka bol od ukončenia výstavby skúšaný povodňovými prietokmi hneď niekoľkokrát. Tak ako u predchádzajúcich poldrov, prvé zaťaženie prekonal vo februári 2016, pri ktorom bol pozorovaný mierny priesak na vzdušnej strane prehrádzky, neďaleko miesta ľavostranného zaviazania drôtokamennej prehrádzky so zemnou hrádzou. Ďalšie zaťaženia poldra po hranu bezpečnostného priepadu boli evidované v júli toho istého roka, v júli a septembri 2017 a v júni a júli 2018. Vyššie spomínaný priesak cez drôtokamenné teleso prehrádzky s betónovým tesnením bol pozorovaný pri každom zo spomínaných vzdutí hladiny v poldri, no keďže sa nejedná o priesak cez zemnú časť hrázde, ale betónové tesnenie prehrádzky, tento jav nevzbudzuje obavy o bezpečnosť vodnej stavby.

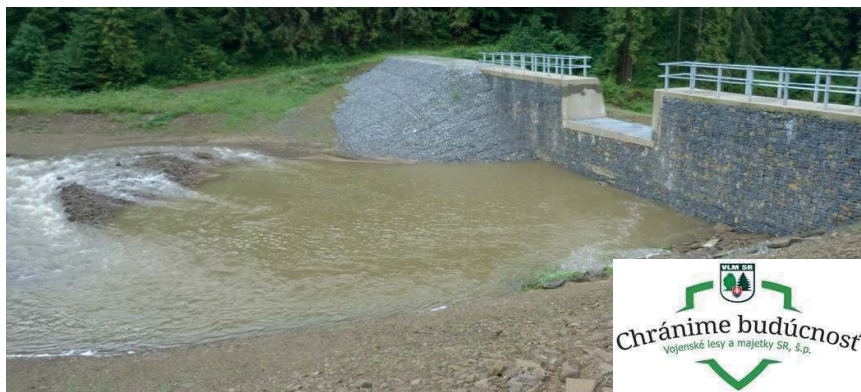
Obrázok 7: Prvé zaťaženie poldra Holumnický (18.07.2016)

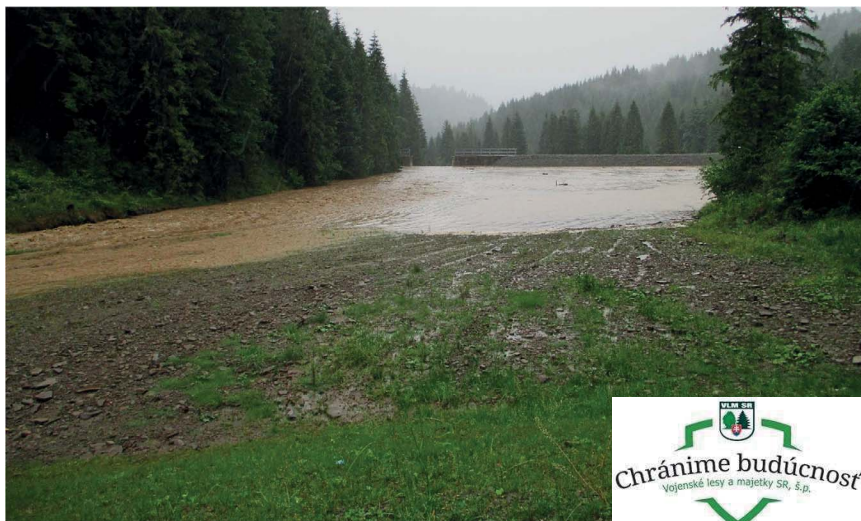
Obrázok 9: Polder Lomnická rieka v prevádzke (17.07.2016)

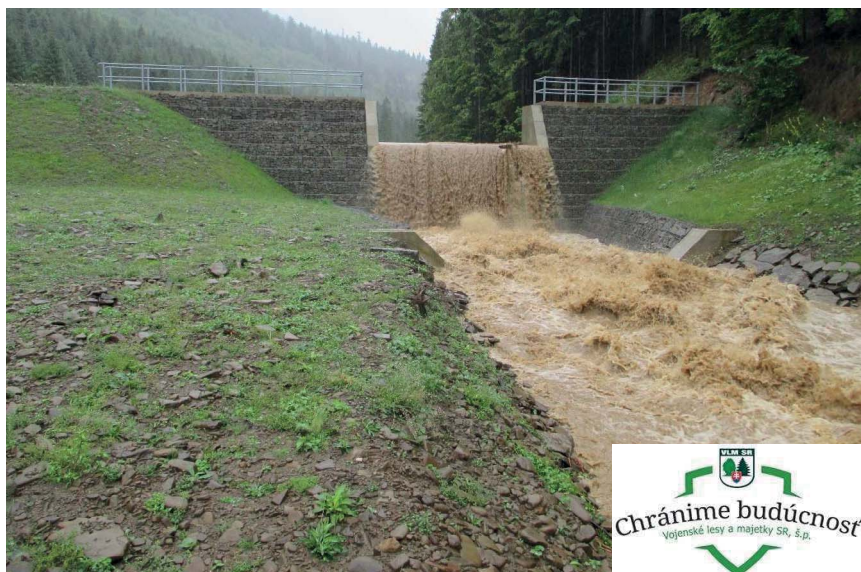
Obrázok 10: Prepád vody cez bezpečnostný priepad (17.07.2016)

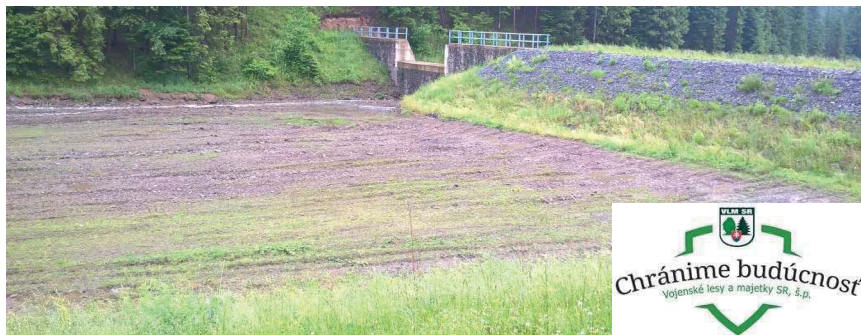
Obrázok 11: Vyčistený retenčný priestor poldra Lomnická rieka

Jedným z negatívnych javov, vyskytujúcich sa aj pri týchto vodných stavbách, je zanášanie retenčného priestoru a priepustných zariadení poldrov plaveninami a splaveninami. Pracovníci vlastníka - Vojenské lesy a majetky š. p., pristupujú aj k tejto skutočnosti zodpovedne, poldre po každom zaťažení kontrolujú a podľa potreby bezodkladne pristupujú k sprietočňovaniu priepustov a k odstraňovaniu nahromadeného materiálu z retenčného priestoru poldrov.

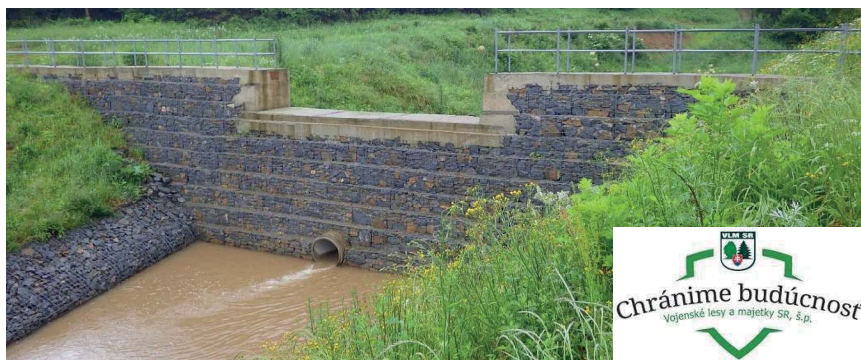
Obrázok 11: Vzdušná strana poldra Lomnický (14.06.2018)

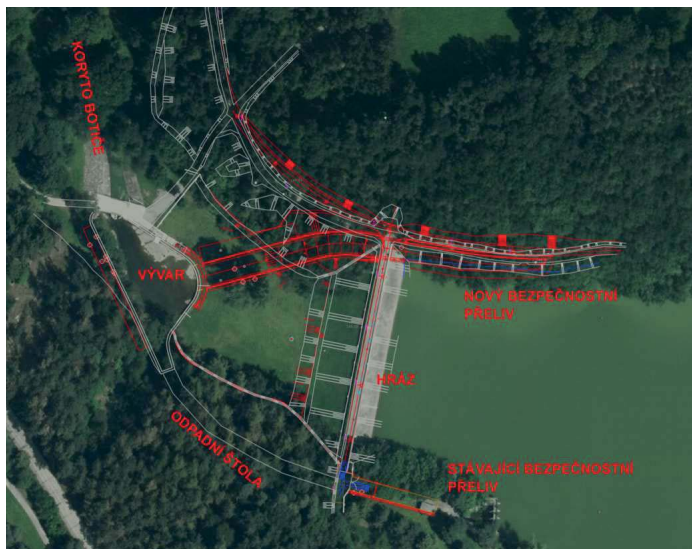
Obrázek 1: Navrhované stavební úpravy včetně nového bezpečnostního přelivu.

Základním projekčním podkladem byla dokumentace pro vydání rozhodnutí o umístění stavby (DÚR) „Posílení kapacity bezpečnostního přelivu VD Hostivař pro převedení Q10 000“ (Sweco Hydroprojekt a.s., 11/2015) a tehdy rozpracovaná dokumentace pro stavební povolení (DSP) „Stavba č. 43915 VD Hostivař - zkapacitnění bezpečnostního přelivu“ (Sweco Hydroprojekt a.s.). Situace vodního díla je zachycena v ortofotomapě na obrázku 1.

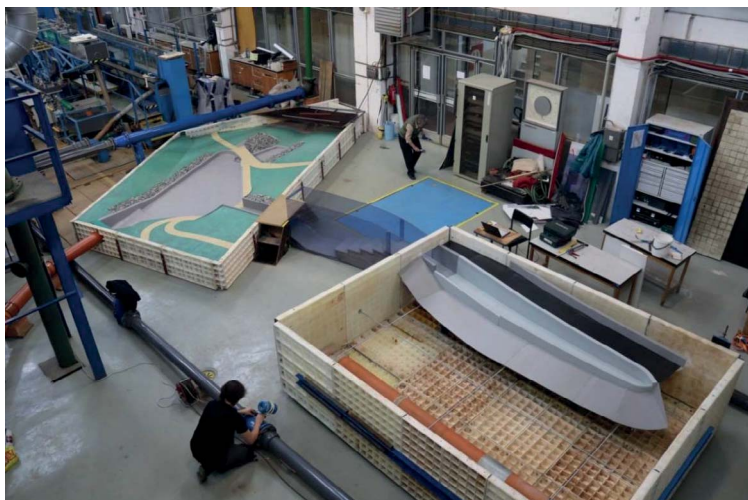
Obrázek 4: Celkový pohled na fyzikální model.

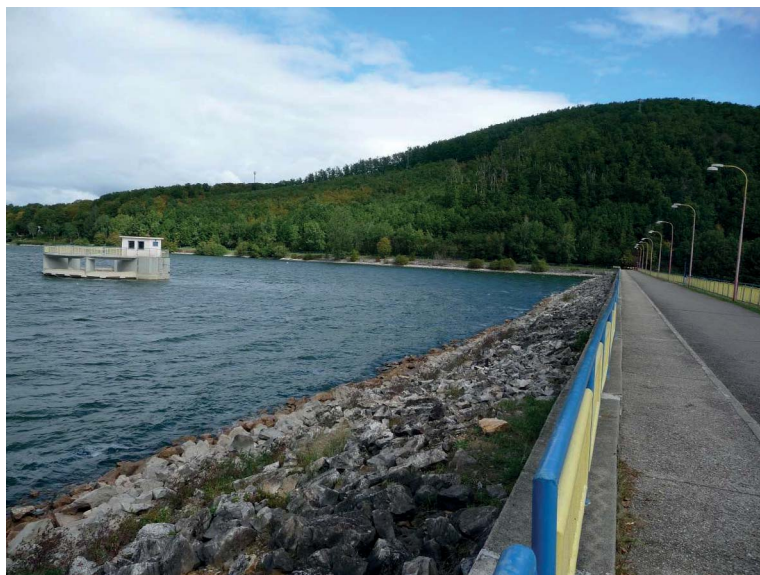
Obrázok 2: ZFO a koruna hrádzového telesa pred opravou.

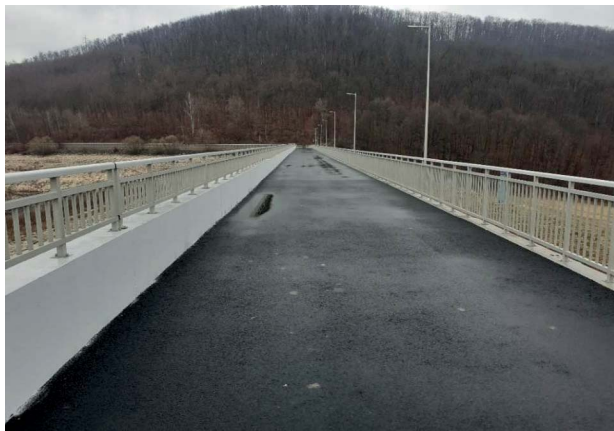
Obrázok 3: Koruna hrádze po oprave.

Obrusná vrstva bola vyhotovená z asfaltového betónu ACO 11-II hr. 40 mm, kde celková hrúbka súvrstvia je 250 mm. Pred realizáciou nových vrstiev komunikácie sa odstránili vrstvy existujúceho chodníka a komunikácie, odfrézoval sa asfaltobetónový kryt, vybúrali obrubníky a podkladové vrstvy, podklad sa dôsledne zhutnil. Prepojenie komunikácie sa dosiahlo preplátovaním obrusnej vrstvy na dĺžke 1,0 m. Styk sa opatril asfaltovou zálievkou.

Obdobne bola urobená výmena obrusnej vrstvy účelovej komunikácie na pravom brehu. Pri oprave vlnolamu prebehla demontáž zábradlia, vybúranie pôvodného vlnolamu, betonáž nových segmentov vlnolamu a príprava povrchu na finálnu úpravu. Nové segmenty boli vyhotovené z vodostavebného železobetónu C 30/37 XC2, XF3 na vrstve existujúceho podkladového betónu C 12/15 hr. 100 mm. Nasledovala celoplošná hydroizolácia a zjednotenie povrchovej úpravy všetkých segmentov systémom SIKa.

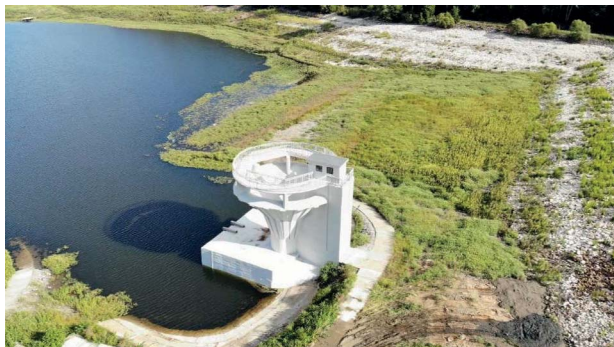
Obrázok 4: Združený funkčný objekt po oprave.

Oprava vnútorných stien šachty na priepad sa urobila zosekaním a otryskaním vysokotlakým vodným lúčom (500 bar), nasledovala lokálna ochrana výstuže. Reprofilácia betónovej konštrukcie prebehla na báze sanačného systému SIKA. Finálne farebné zjednotenie povrchu dvoma vrstvami paropriepustným akrylovým náterom – SIKAGROUND 675 – odtieň podľa požiadavky investora.

Ďalej tu prebehli: oprava schodiska vo vnútri šachty, oprava ochrannej búdky šachty na priepad a oprava rebríkov a zábradlí.

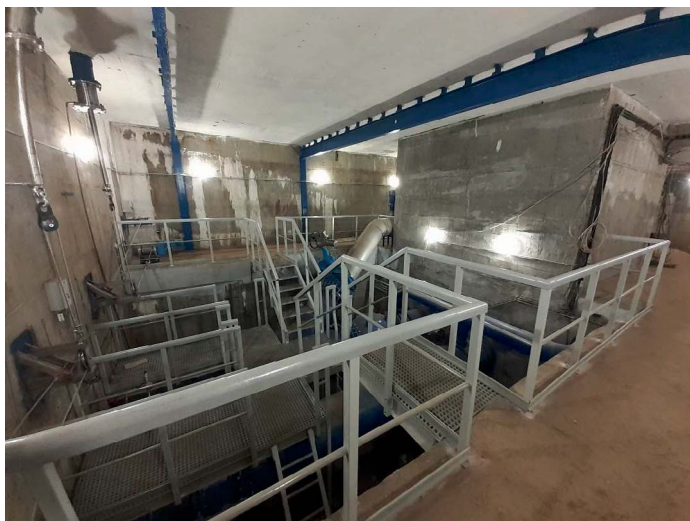
Obrázok 6: Objekt strojovne po oprave.

V rámci opravy objektov VS Ružiná došlo aj k oprave celého armatúrneho a strojného vybavenia strojovne. V minulosti boli armatúry a potrubia v zlom stave podliehajúce korózii na povrchu vplyvom vlhkosti prostredia. Z toho dôvodu boli vymenené všetky armatúry ako uzávery, klapky, kužeľové uzávery. Všetky obnovované potrubia boli mechanicky očistené od hrdze a následne bola na celom ich povrchu zrealizovaná obnova náterov. V rámci tohto objektu boli ďalej nainštalované nové zábradlia, schodiská, rebriky a plošiny z kompozitného materiálu, ktoré sú kotvené cez chemické kotvy do betónových povrchov.

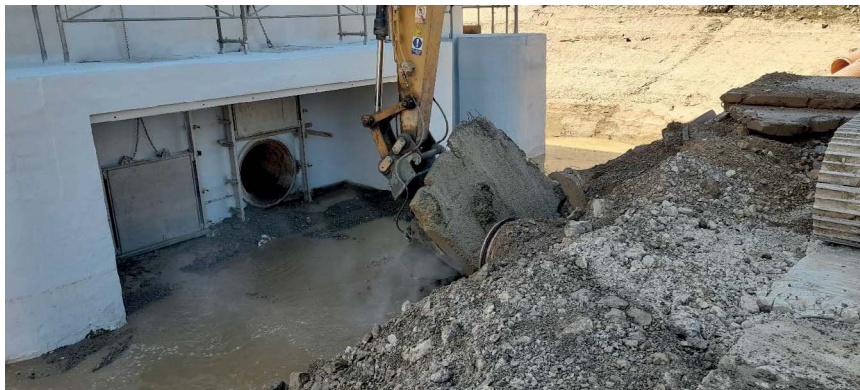
Obrázok 7: Nové tabule provízorého hradenia.

Stavebný objekt SO 05 rieši obnovu provizórneho hradenia, hrabíc a hrablicového krytu nachádzajúce sa pred vtokovými kusmi na vypúšťacom potrubí. Provizórne hradenie slúži v prípade potreby na uzavretie vtokových kusov v čase poruchy, havárie alebo výmeny časti vypúšťacieho potrubia nachádzajúceho sa v strojovni ZFO. Takéto hradenie je nainštalované na oboch vtokových kusoch. Pred hradením sa nachádzajú hrablice zamedzujúce vťahnutie väčších predmetov do vypúšťacích potrubí.

Priamo nad hradiacimi tabuľami provizórneho hradenia sa nachádza montážny otvor, ktorý je prekrytý hrablicovým krytom. Tieto zariadenia boli nefunkčné alebo v zlom technickom stave, preto bola potrebná jeho výmena. Pred začatím prác na výmene provizórneho hradenia a hrabíc bolo potrebné odťažiť časť dnových nánosov nachádzajúcich sa v tomto priestore aby mohli byť bezproblémovo osadené navrhované konštrukcie. Hradenie vtokového otvoru je zabezpečené pomocou oceľovej hradiacej tabule, ktorá sa pohybuje pomocou sústavy kladiek a navijaku. Obnova tohto zariadenia spočívala v celkovej výmere všetkých častí provizórneho hradenia (stavidlová tabuľa, zdvihacie zariadenie, navijak s lanom, kryt, reťaz a hrablice) okrem častí, ktoré sú pevne ukotvené do železobetónovej konštrukcie. Všetky novo inštalované časti, ktoré pôvodne boli oceľové boli nahradené nerezovými.

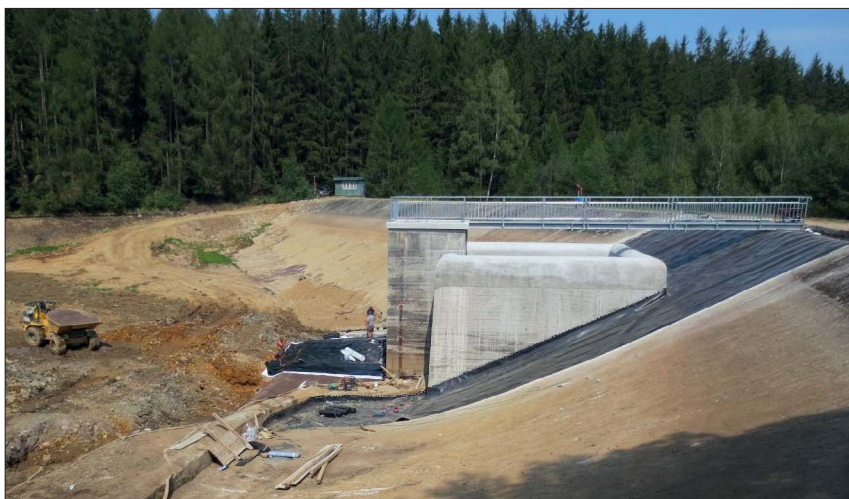
Obrázek 3: Sanace návodního těsnění – instalace fólie HDPE tl. 3 mm.

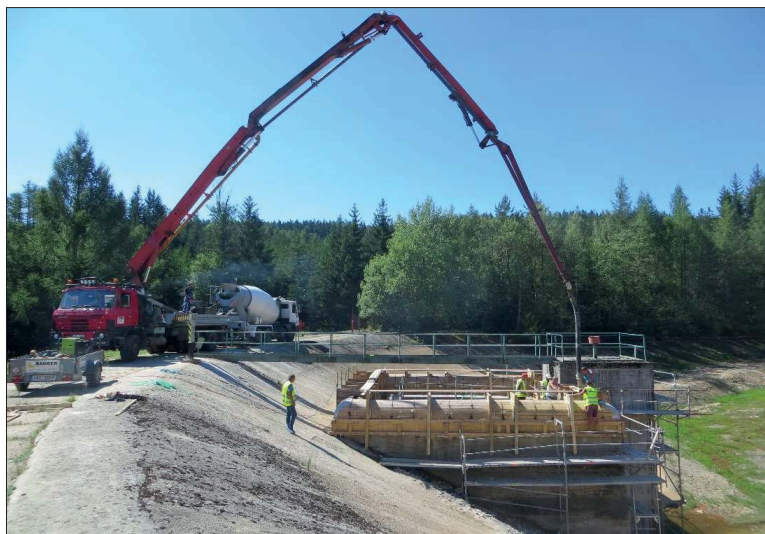
Obrázek 4: Betonáž přelivné hrany na sdruženém objektu.

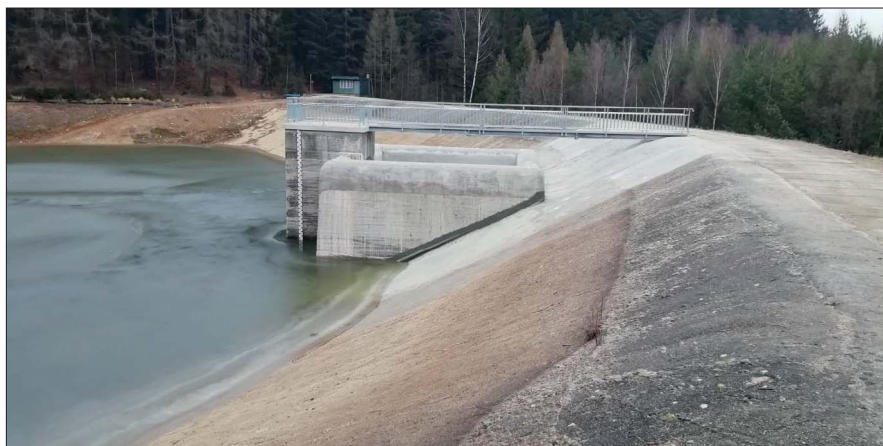
Obrázek 5: Dokončená stavba – napouštění nádrže.

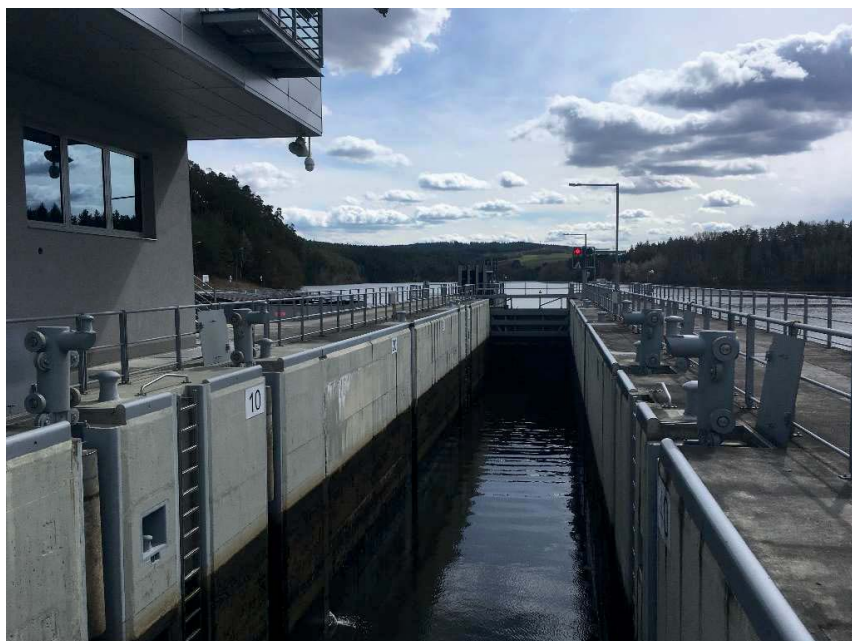
Obrázek 2: Pohled do plavební komory proti vodě.

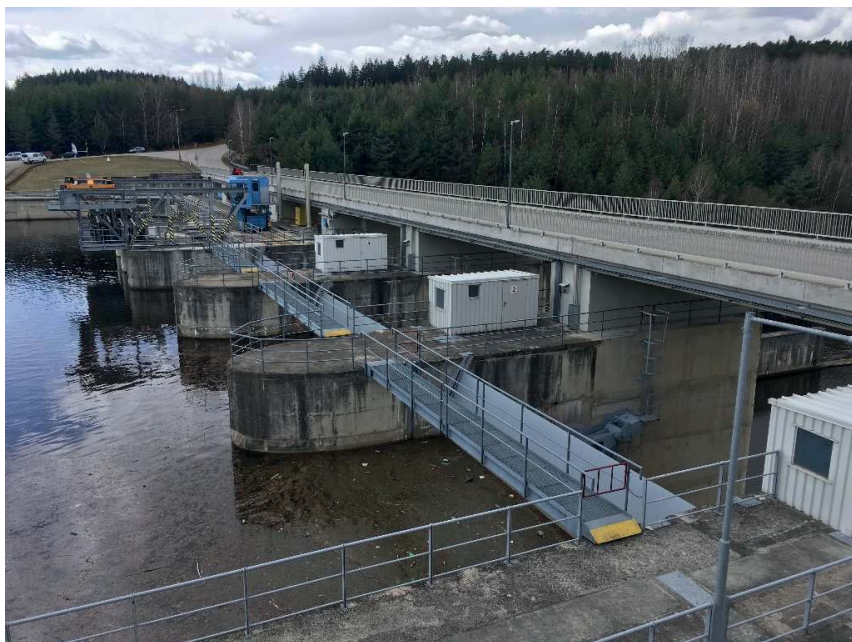
Obrázek 3: Pohled z velínu plavební komory na tři pole bezpečnostních přelivů.

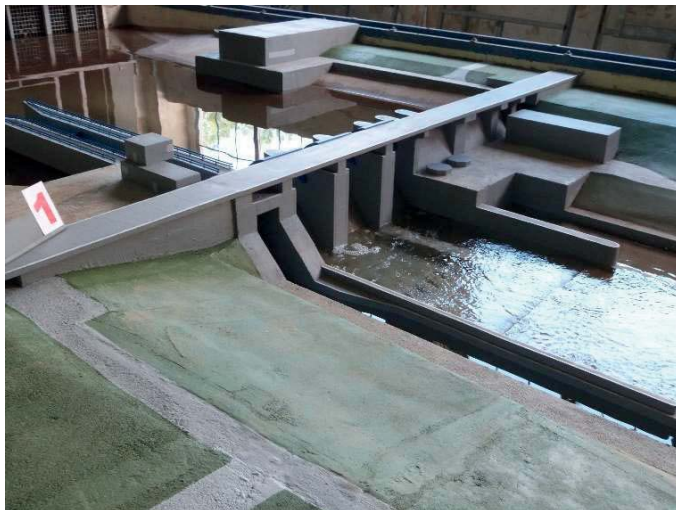
Obrázek 4: Model 1:50, celkový pohled z pravého břehu dolní vody.

ústavu vodohospodářského T.G.Masaryka, veřejné výzkumné instituci v Pražské Podbabě práce spočívající zejména v sestavení konzumpční křivky bezpečnostních přelivů při plném otevření segmentových uzávěrů a konzumpční křivky přeléváných konstrukcí plavební komory, a to až do úrovně mostovky vodního díla tj. do kóty 376,10 m n. m., zjištění hodnot tlaku přitížení přelivných bloků od přepadající vody, typu vodního skoku pod vodním dílem a vlivu dolní vody na zatížení, a to na modelu s měřítkem geometrické podobnosti  $M_1 = 50$ .

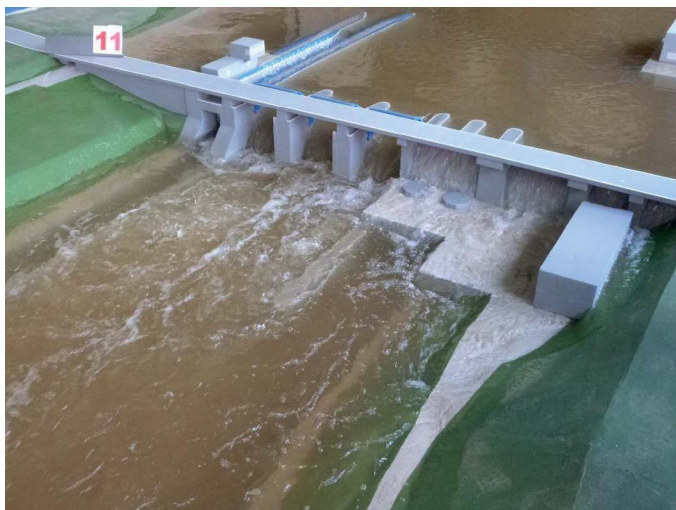
Obrázek 5: Model 1:50, celkový pohled z levého břehu dolní vody,  $Q_{10000} = 2\,600 \text{ m}^3/\text{s}$ .
