# XXXVII. PD 2022

## SBORNÍK PŘÍSPĚVKŮ

SWAZEK 2

# MEZINÁRODNÍ KONFERENCE XXXVII. PŘEHRADNÍ DNY 2022 NESUCHYŇ, 13.–15. ČERVNA 2022

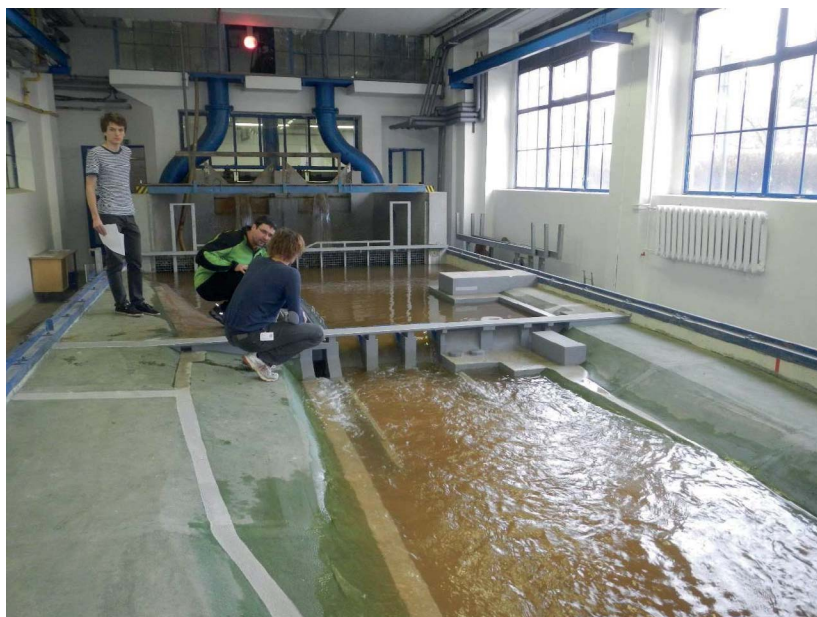
Obrázek 7: Samotné otevření plavební komory při povodni nestačí ...

Nejvhodnější varianta – tj. kombinace zkapacitnění jednoho ze tří polí bezpečnostního přelivu a úprava plavební komory pro možnost převádění vody při povodních byla ověřena na upraveném fyzikálním modelu v roce 2016. Ten byl upraven dle návrhu studie. Vzhledem k tomu, že návrh nebyl ve skutečnosti (tedy na modelu) dostatečně kapacitní, bylo za spolupráce provozovatel VD – projektant – modelář přikročeno k úpravám modelu vedoucím k zkapacitnění VD. Původní varianta, která řešila zprůtočnění plavební komory jednak úpravou dolních vrat pro možnost ovládání v nevyrovnaných hladinách a jednak vytvořením tří oken v levé stěně komory, byla postupně upravena na návrh s odbouráním záporníku horních vrat. Tím byla kapacita komory podstatně, ale nedostatečně, zvýšena. To vyřešilo zkapacitnění druhého ze tří polí bezpečnostního přelivu.

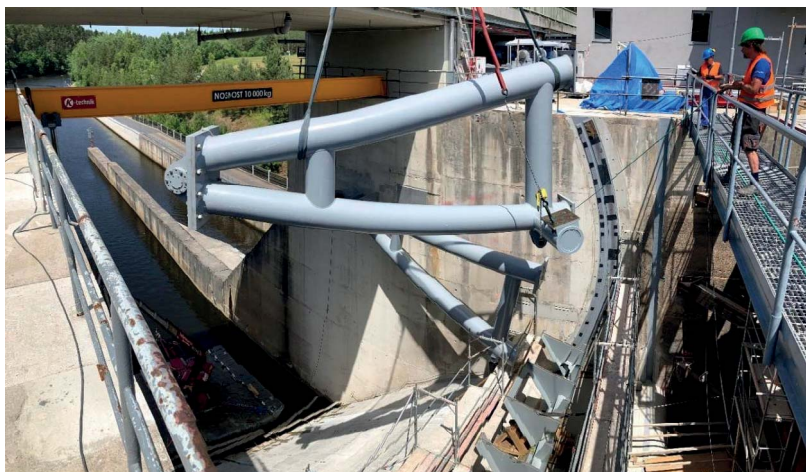
Obrázek 15: Montáž částí nového segmentového uzávěru.

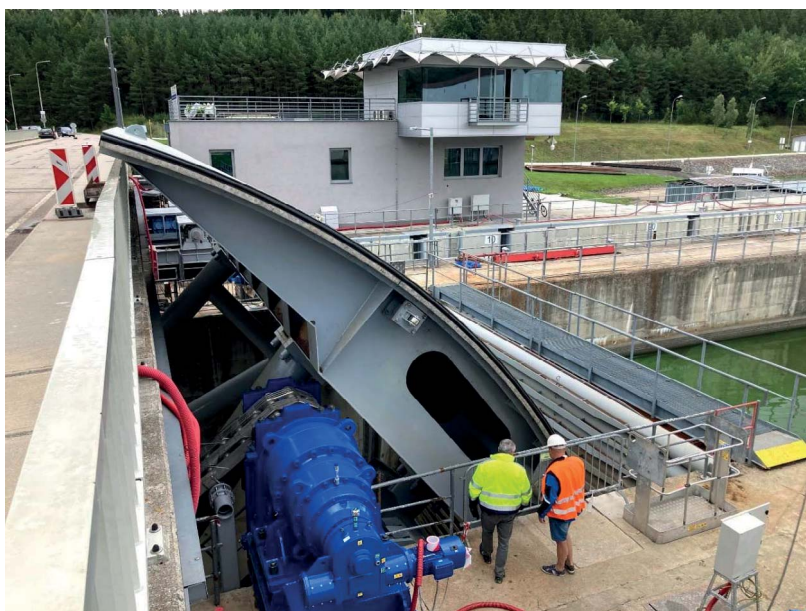
Obrázek 16: Suché zkoušky segmentového uzávěru.

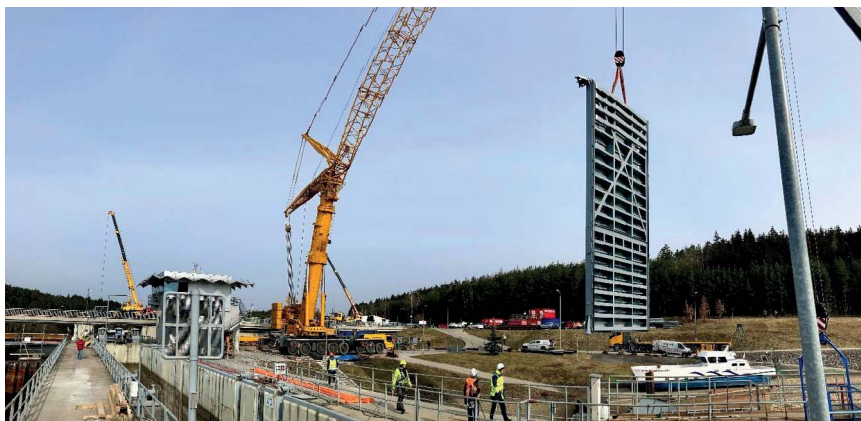
Obrázek 20: ... a vlastní montáž nových horních vrat plavební komory.

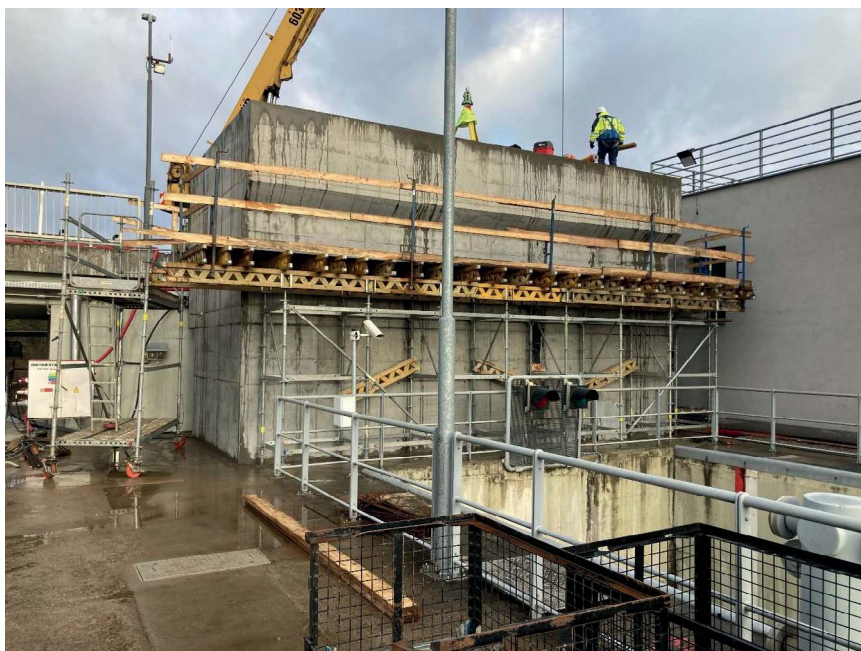
Obrázek 21: Betonáž fundamentu pro nová (větší) dolní vrata.

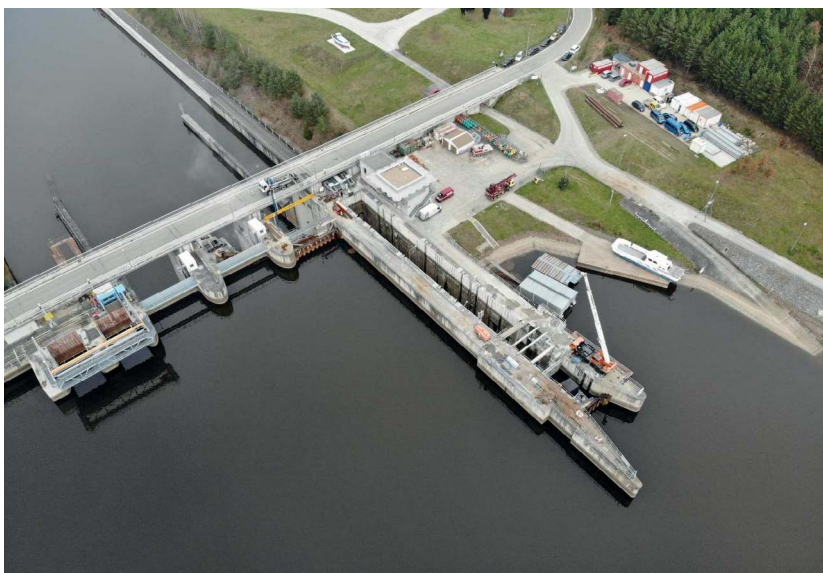
Obrázek 22: Letecký snímek na vodní dílo – v rekonstrukci horní ohlavi plavební komory a jedno ze dvou rekonstruovaných poli bezpečnostního přelivu.

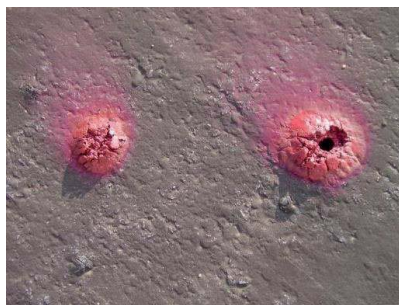
Obrázek 6: Puchýřky identifikované 4 roky po dokončení opravy AB pláště.

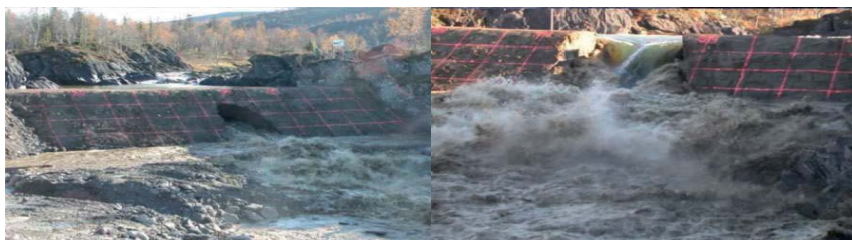
Obrázek 2: Vybraný experiment prováděný během IMPACTU v Norsku (Vaskinn et al. 2004).

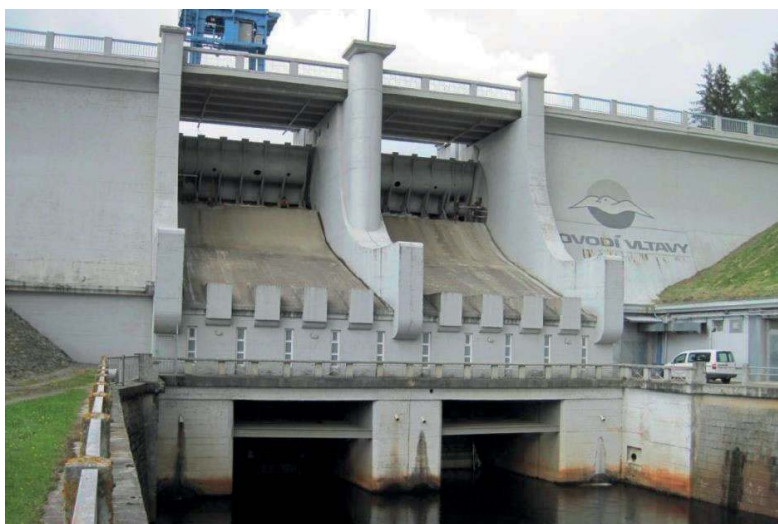
Obrázek 1: Těleso hráze s klapkami přelivu VD Lipno I.

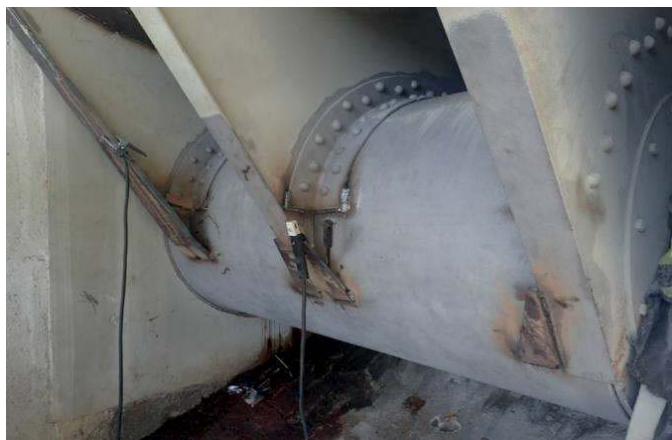
Obrázek 5: Vnější výztuhy a posílení ovládací trubky klapky.

svařování, kde geometrie je taková, že svařování nelze provádět spojitě. Veškeré svařovací postupy probíhaly podle ČSN EN 1090-2+A1- Provádění ocelových konstrukcí a byly prováděny pracovníky s požadovanou příslušnou kvalifikací. V rámci celé akce úpravy klapky byla provedena repase ložisek a následná aplikace nové protikorozi ochrany konstrukce obou klapky.

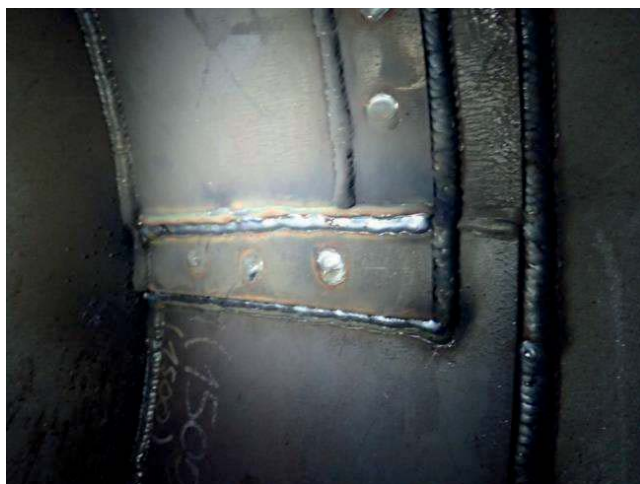
Obrázek 6: Detail překlátování a posílení vnitřní strany ovládací trubky.

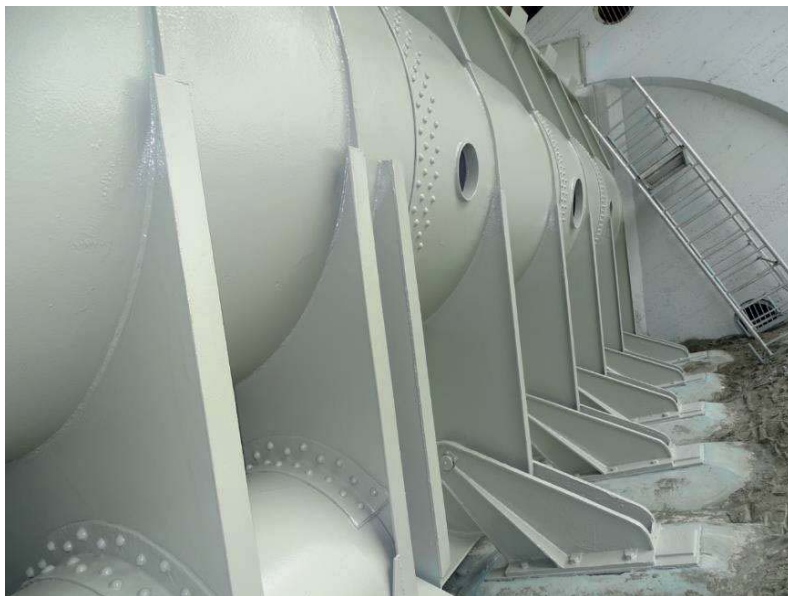
Obrázek 7: Nová protikoroziční ochrana klapky.

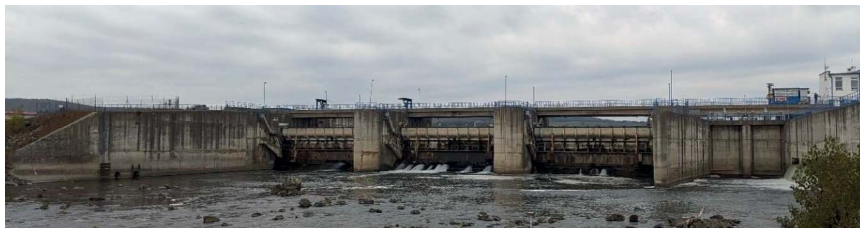
Obrázok 1: Pohľad na haťové polia vodnej stavby Veľké Kozmálovce.

Hlavným objektom vodnej stavby je pohyblivá hať s tromi poľami, pravostranná a ľavostranná zemná hrádza, malá vodná elektráreň a odberný objekt pre jadrovú elektráreň Mochovce. Pravostranná a ľavostranná zemná hrádza je zo štrkopiesku, tesniacim prvkom je fólia z polyetylénu uložená na návodnej strane, chránená prísypom zeminy s rozprestierkou z lomového kameňa. V pravostrannej hrádzi v km 0,170–0,212 staničenia hrádze sú umiestnené odberné objekty pre odber vody pre EMO s max. kapacitou  $4,8 \text{ m}^3 \cdot \text{s}^{-1}$ .

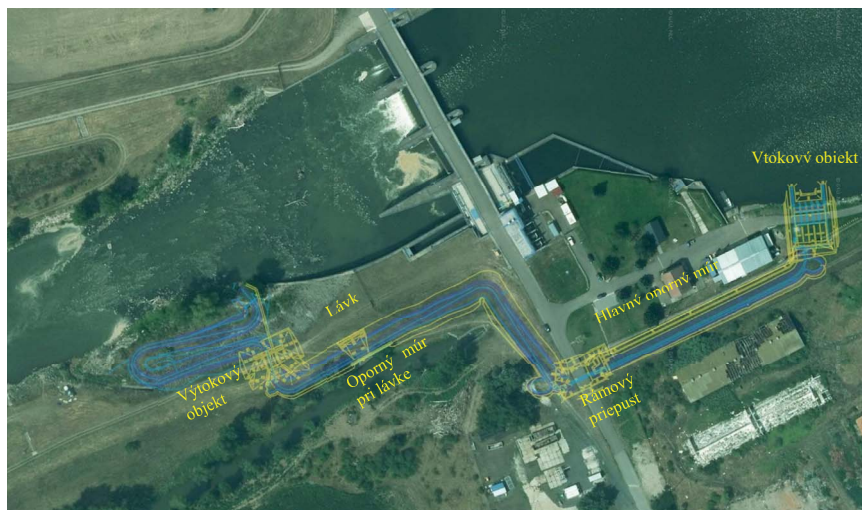
Obrázok 2: Situácia stavby biokoridoru (zdroj: SVP, š.p.).

Forma biokoridoru je zadefinovaná ako bezprekážkový koridor s bystrinnými prvkami, ktorý má nahradiť neexistujúcu trasu pre protiprúdovú migráciu rýb mrenového pásma. Materiálové zloženie riešeného biokoridoru bolo čo najviac prispôsobené lokálnym drsnostiam rieky Hron. Tvar koryta biokoridoru je navrhnutý tak, aby bola v celom úseku zavodená hladina o šírke 5m a dodržaná minimálna hladina 0,7m. Biokoridor sa vyznačuje tvarom striedania plytčiny v ktorej sú minimálne hĺbky a rýchlosti a hĺbočiny v osi koryta biokoridoru, v ktorej bude sústredená hlavná prúdnic. Bystrinná časť biokoridoru je rozdelená na 3 pozdĺžne celky, kde sa plynule striedajú konkávne a konvexné úseky. Hlavné objekty resp. prvky biokoridoru sú:

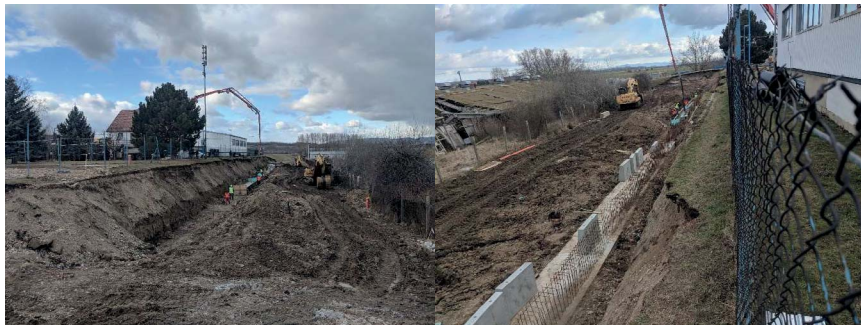
Obrázok 3: vľavo – zárez do jestvujúceho násypu; vpravo – malý lokálny zosuv v blízkosti prevádzkovej budovy.

Obhliadky boli hlavne zamerané na kontrolu vyššie uvedených faktorov vplyvujúcich na bezpečnosť resp. prevádzkyschopnosť vodnej stavby. Jedným z hlavných problémov počas výstavby bola strmosť svahov vytvorená po zárezu do jestvujúcich násypov resp. ochranných hrádzi v montážnom štádiu budovania oporných múrov, ktoré sa vykonalo bez dočasného zabezpečenia napriek upozorneniam HZD. Situácia dospela až k malým lokálnym zosuvom, ktoré potencionálne ohrozovali stabilitu prevádzkovej budovy (viď Obrázok 3). Po mimoriadnom kontrolnom dni sa pristúpilo k urýchlenu zhotoveniu oporných konštrukcií a k vykonaniu spätného zásypu.

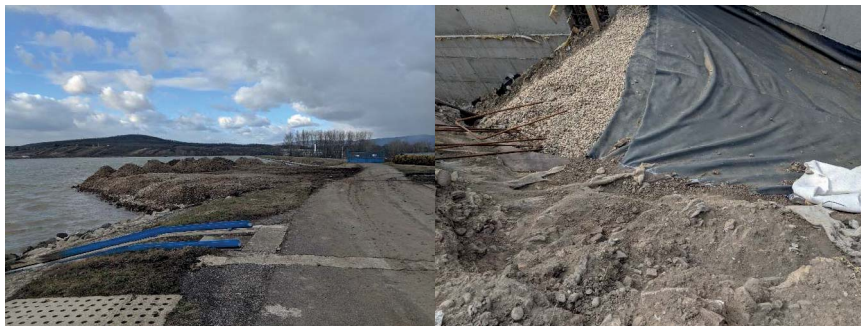
Obrázok 4: vľavo – Dočasná zemná ohrádzka; vpravo – Spoj nového a jestvujúceho fóliového plášťového tesnenia LOH.

Ďalším významným problémom bolo náhradné technické riešenie dočasných ohrádzok pre budovanie vtokového objektu. Pôvodné riešenie uvažovalo s dočasným ohradením pomocou štetovnic, ktoré mali byť stabilizované zemným násypom, avšak z dôvodu kolízie štetovnic s jestvujúcim dnovým, fóliovým tesnením sa toto riešenie zamietlo a pristúpilo sa k dočasnej ohrádzke zo zemného násypu bez štetovnic (viď. Obrázok 4 – vľavo), pričom práce na vtokovom objekte prebiehali po zosúladení prevádzkových požiadaviek odberateľa pri minimálnej prevádzkovej hladine. Po realizácii hrubej stavby vtokového objektu sa väčšia pozornosť venovala následnému napojeniu novej tesniacej fólie na jestvujúce fóliové plášťové tesnenie ľavej ochrannej hrádze zdrže VS (viď. Obrázok 4 – vpravo).

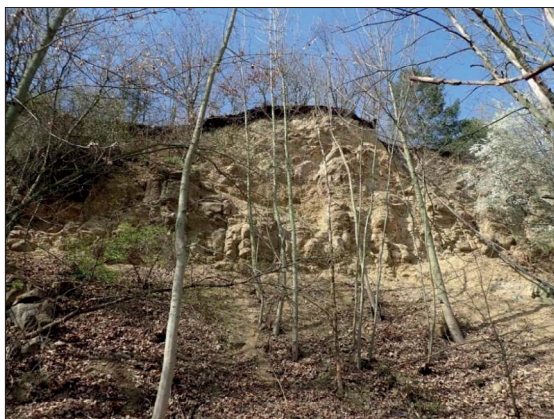
Obrázek 1: Pohled na odlučnou stěnu sesuvu tvořenou tufy a bazalty s balvanitým až blokovitým rozpadem.

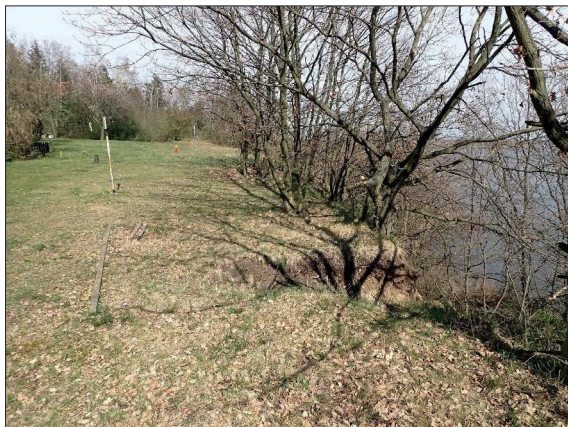
Obrázek 2: Prostor okraje odlučné stěny sesuvu v těsné blízkosti zástavby osady Oáza se systémem monitorovacích vrtů a bodů.

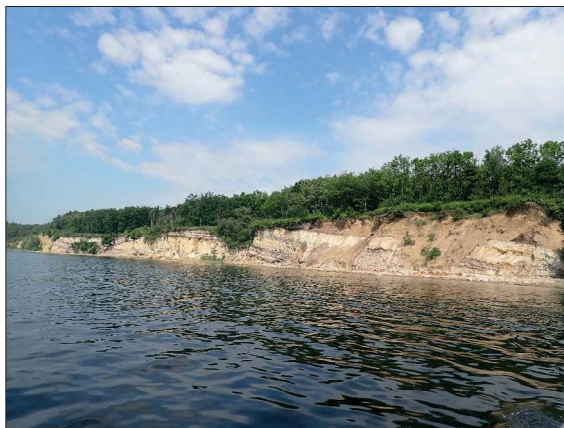
Obrázek 3: Úsek abrazního břehu východně od osady Oáza.

Součástí geotechnického monitoringu celé zájmové oblasti je průběžné sledování abrazní činnosti v prostoru osady Oáza a navazující části levého břehu v délce zhruba 500 m (obr. 3). Prohlídky tohoto úseku břehů vodního díla jsou v kvartálním režimu a podle úrovně hladiny v nádrži jsou prováděny formou terénních pochůzek nebo prohlídkou břehů z lodi.

Hlavním úkolem tohoto sledování je kontrola stavu a vývoje strmých svahů a stěn abrazních srubů, sesuvů nebo opuštěných lomů. Předmětem terénních prohlídek je tak dokumentace geodynamických jevů jako je abrazivní „podemílání“ spodních částí svahů a související vznik převisů, opadávání materiálu ze stěn abrazních srubů a odlučných stěn sesuvů, sesouvání větších částí abrazních srubů, dokumentace výskytu a vývoje nepříznivých diskontinuit vedoucích k nestabilitě svahů a stěn, vliv zvětrávacích procesů a eroze na přetváření strmých svahů a stěn, akumulace a odnos napadaného materiálu vodou pod abrazními sruby, sledování morfologických projevů geodynamických jevů v prostoru nad horními hranami abrazních srubů a sesuvů v podobě tahových trhlin, poklesů a zvlnění terénu, projevy na vegetaci apod.

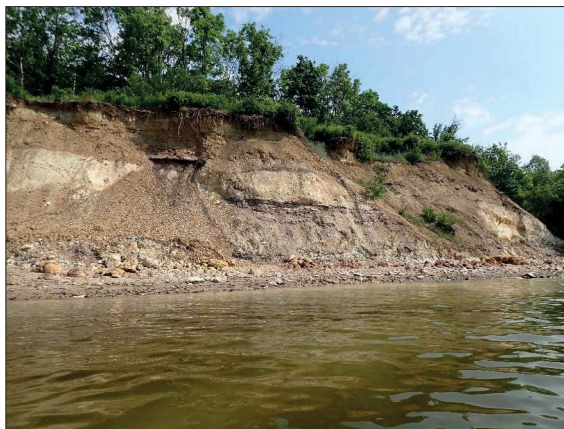
Obrázek 4: Strmý svah abrazního srubu tvořeného polohami jílovců, prachovců a pískovců. Ve svahu patrný aktivní opad materiálu z horní části srubu se vznikem menších převisů.

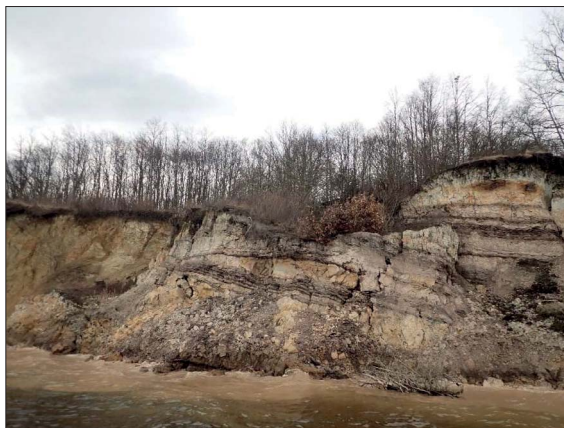
Obrázek 5: Sesutá část abrazního srubu v prostoru Střezovského zlomu oddělujícího pánevní a vulkanické horniny (na obr. vlevo).

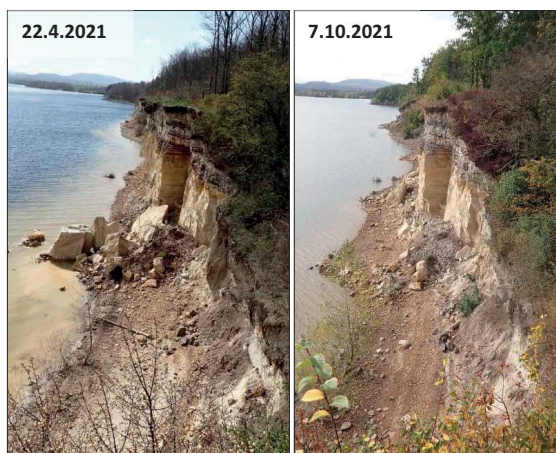
Obrázek 7: Srovnání stavu oblasti sesuté části abrazního srubu po 6-ti měsících, dokládající velmi rychlý odnos materiálu vodou.

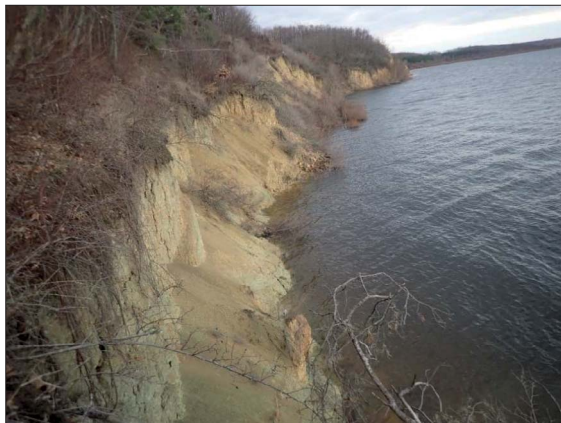
Obrázek 8: Strmé stěny abrazivních srubů tvořených zvětralými tufy a bazalty, ve spodní části s výraznými osypovými kužely.

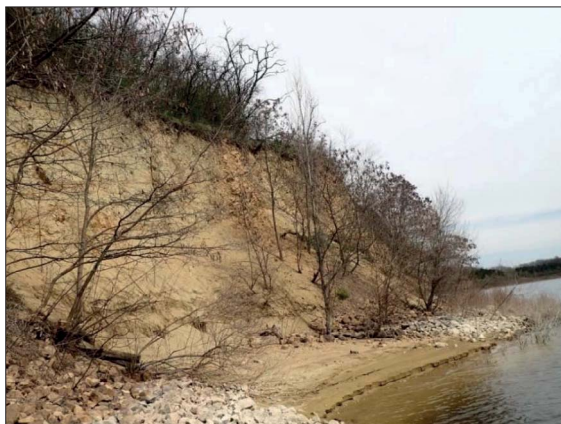
Obrázek 9: Stěny abrazního srubu tvořeného vulkanickými horninami v podobě zvětralých tufů (oblast písčité pláže) a bazaltů (oblasti kamenité abrazní terasy).

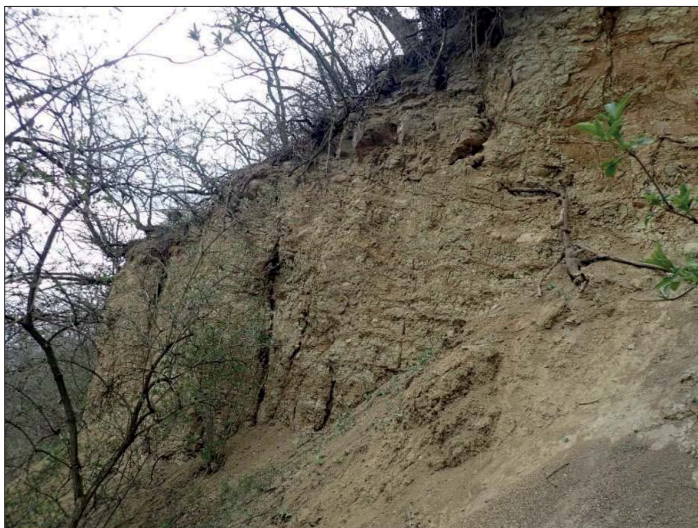
Obrázek 10: Stěna abrazního srubu při západním okraji sesuvu u osady Oáza s výraznými otevřenými tahovými trhlinami.

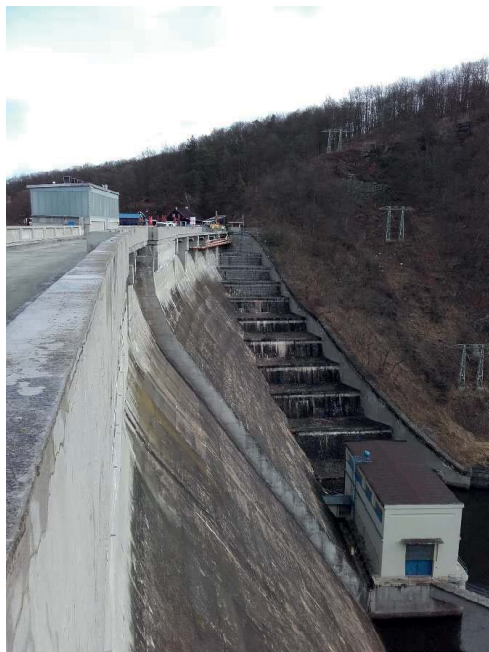
Obrázek 1: Celkový pohled před rekonstrukcí.

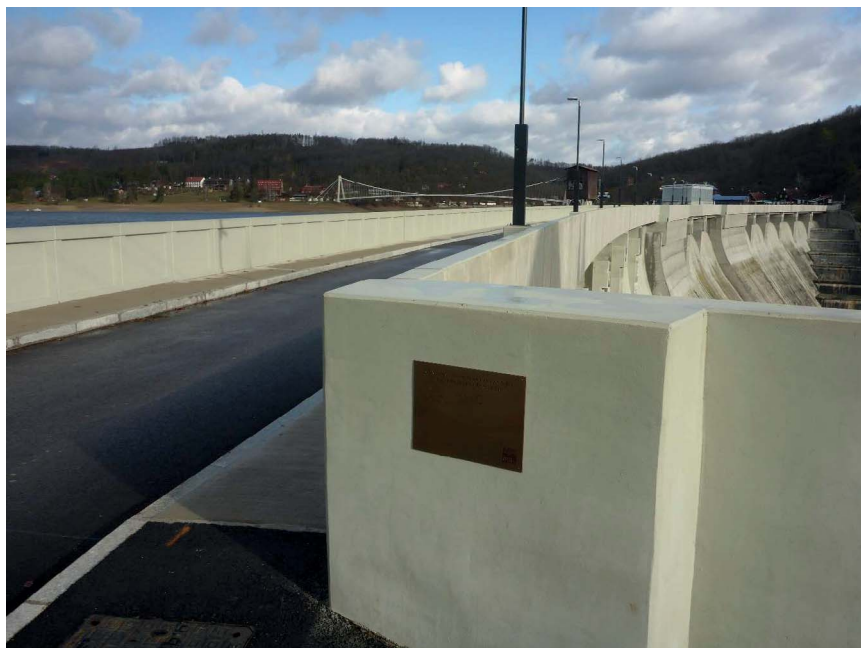
Obrázek 2: Celkový pohled po rekonstrukci.
